PROCES VERBAL DE CONSTAT

Sur la commune de COLLONGES-SOUS-SALEVE, département de la Haute-Savoie, à l'effet de décrire les biens immobiliers situés sur ladite Commune, au 265 Route de Genève, Résidence Les Lys, appartenant dans un ensemble immobilier cadastré Section AB 203, AB 409, AB 410, AB 411, AB 605 et AB 738 pour une contenance de 00 ha 08 a 97 ca lui appartenant sur les lots N°252 et 216 :

- **Un Appartement formant le lot 25**, situé au premier étage, un appartement portant le numéro 2 au plan de l'étage comprenant : séjour-cuisine, hall, placard, w-c, salle de bains, deux chambres avec chacune un placard, balcon

- **Une place de parking extérieure formant le lot 10**, dans la cour extérieure, rez bas, un parking portant le numéro 18

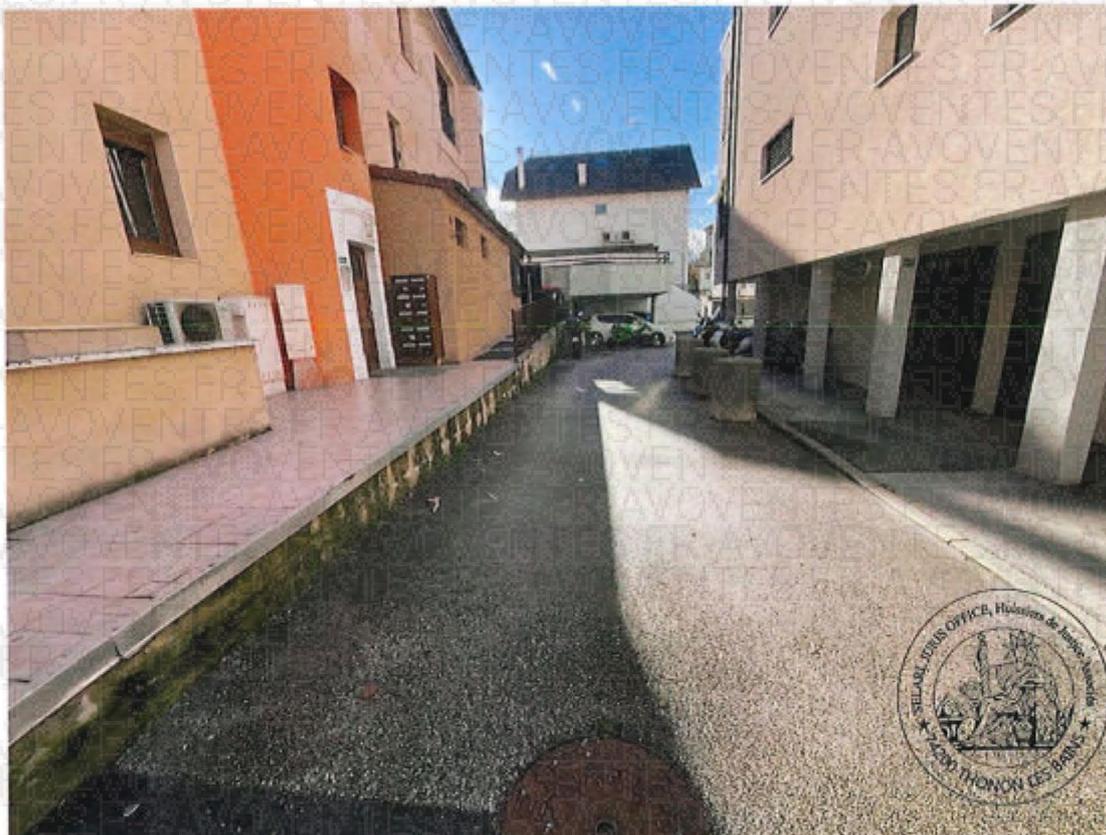
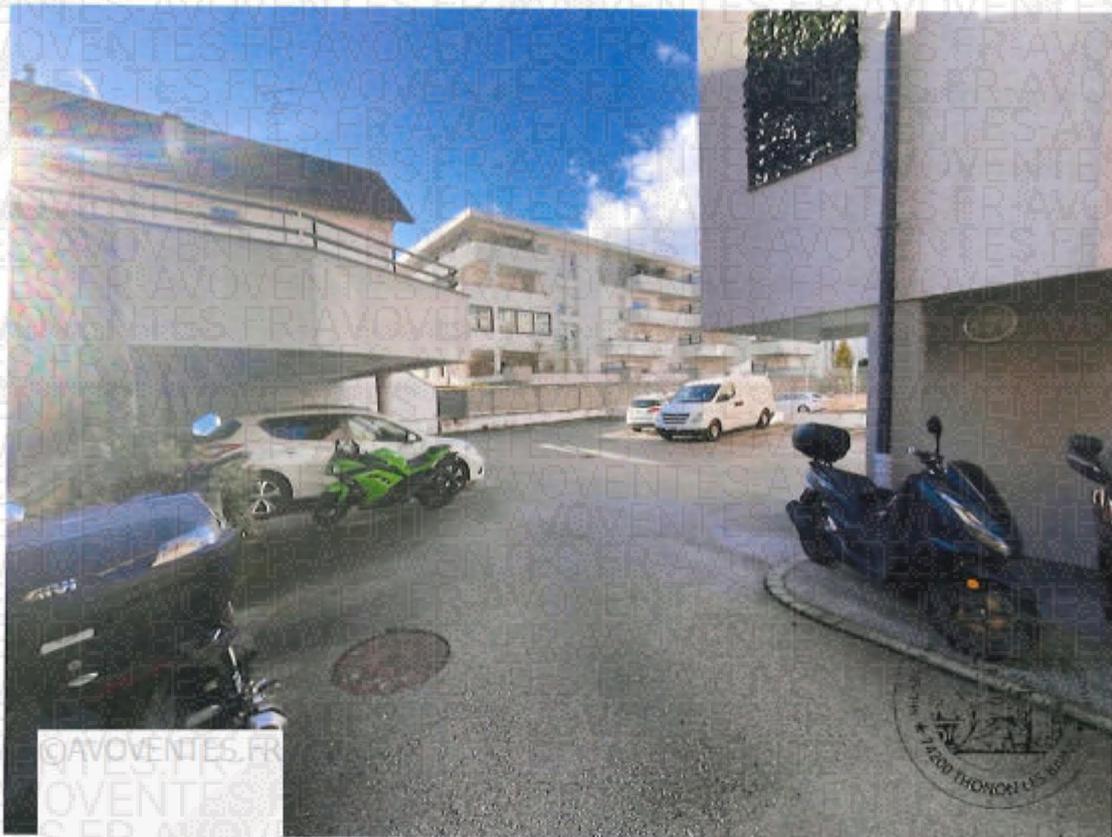
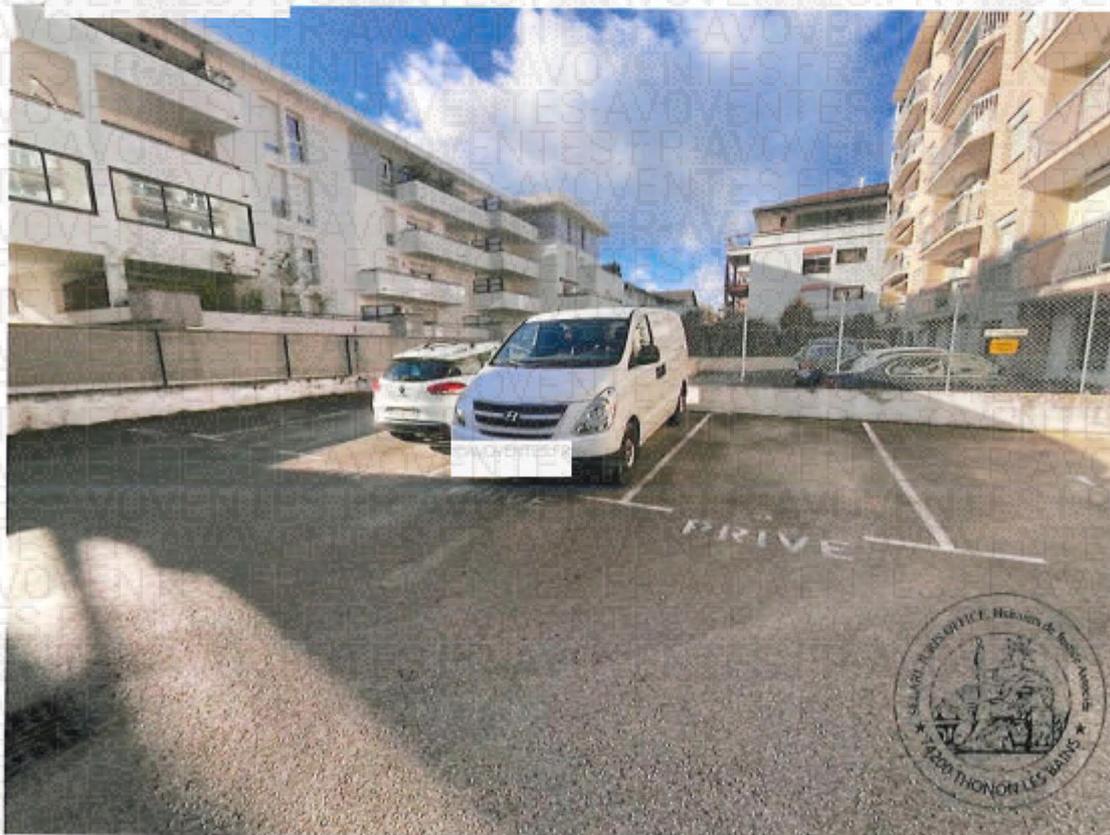
Le propriétaire indique qu'un remaniement des numérotations des places lui a attribué la place n°04.

Je constate l'absence de numéro 18 sur les places de parking qui vont de 01 à 10.

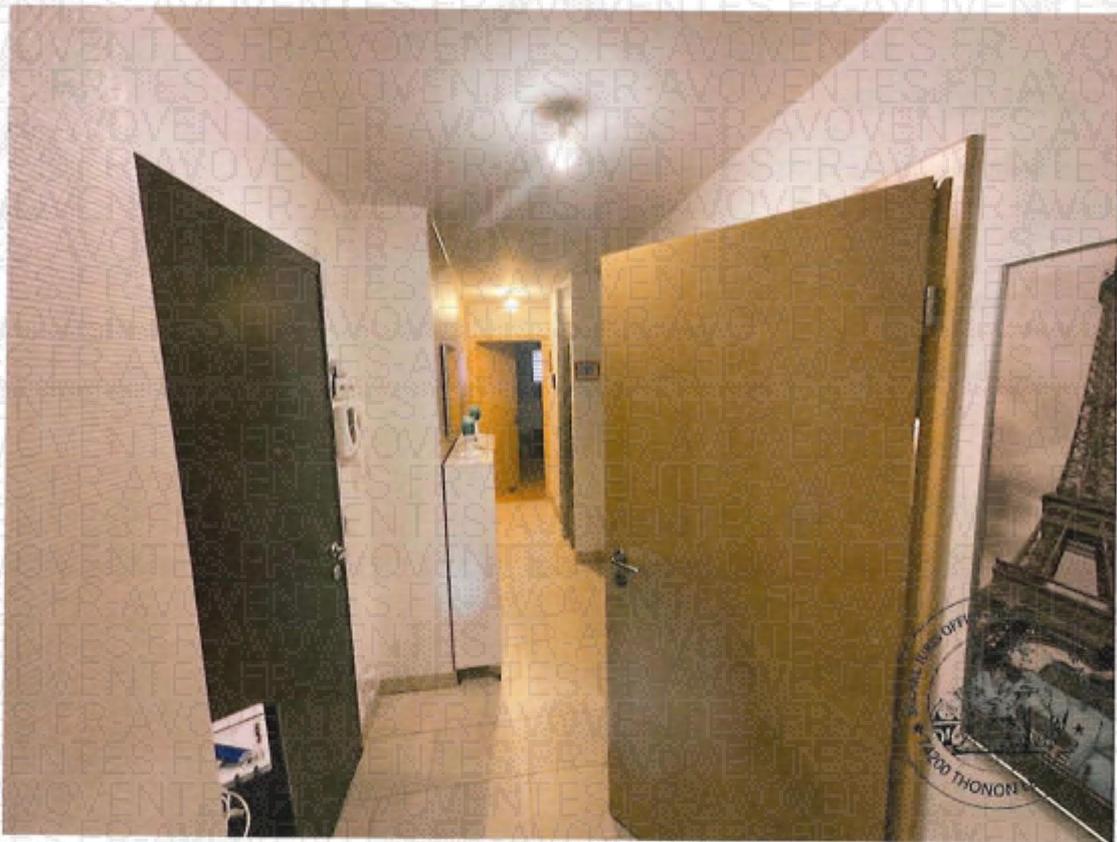
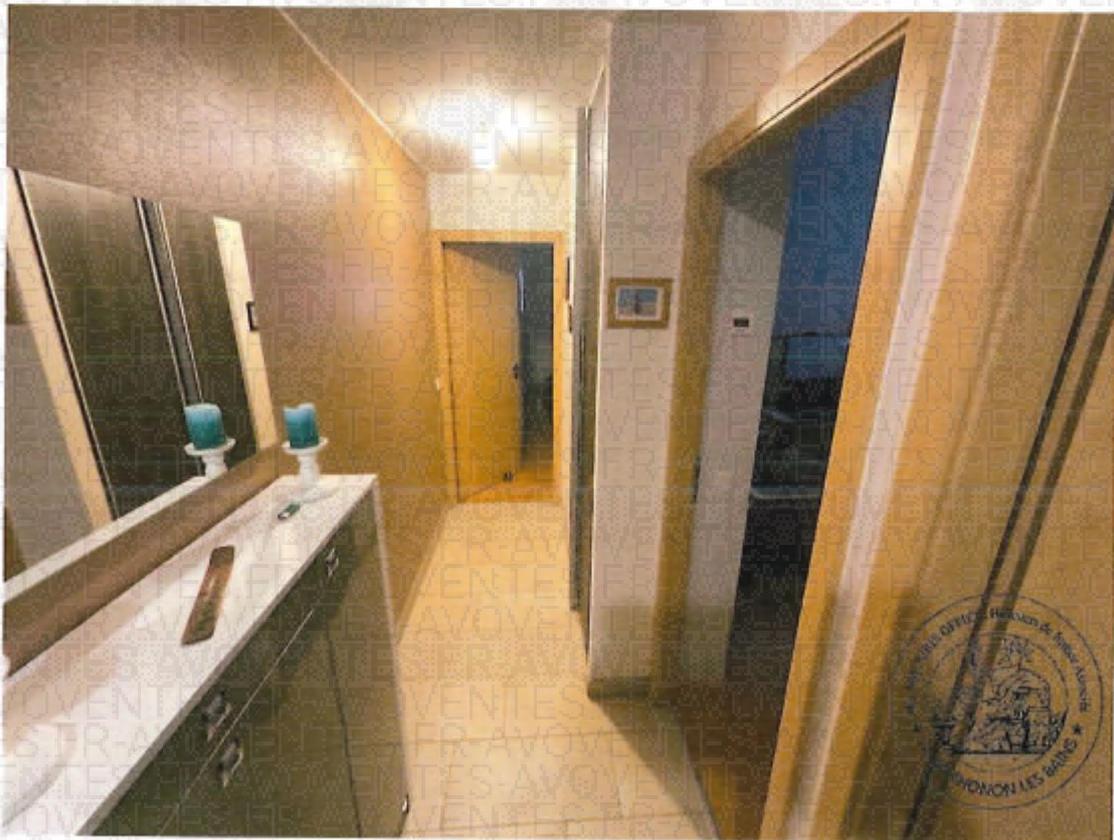
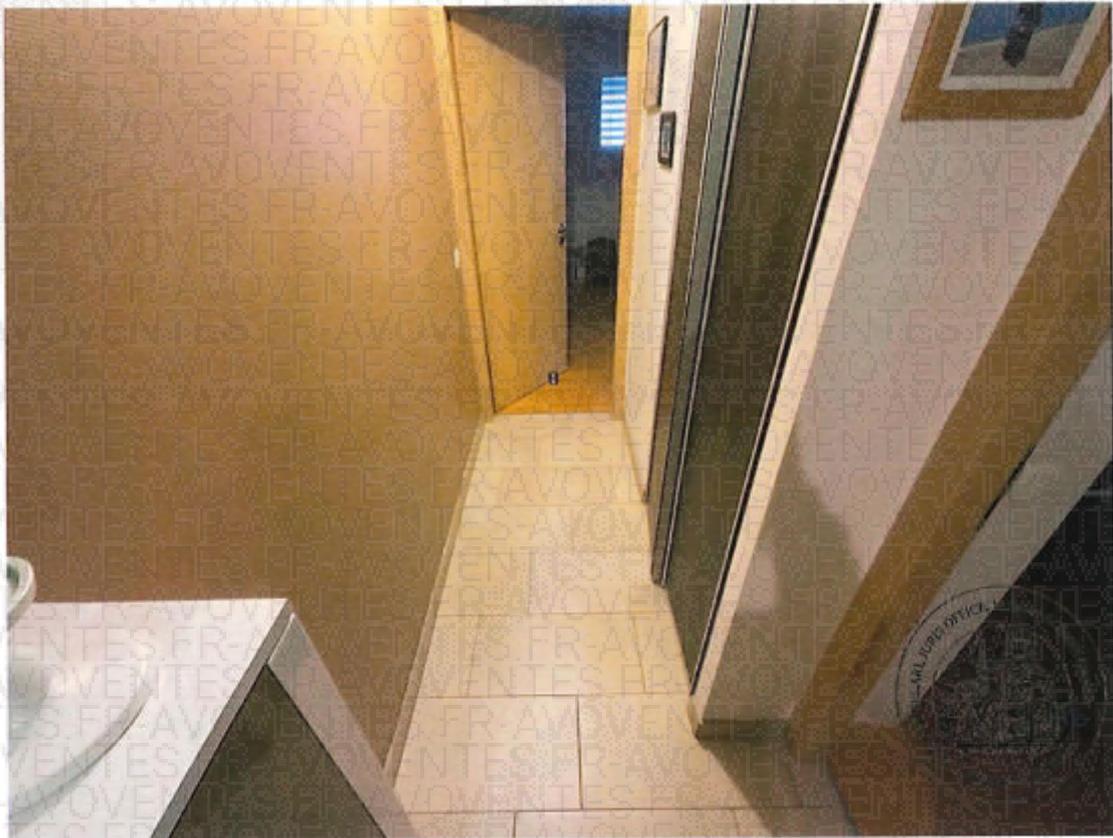
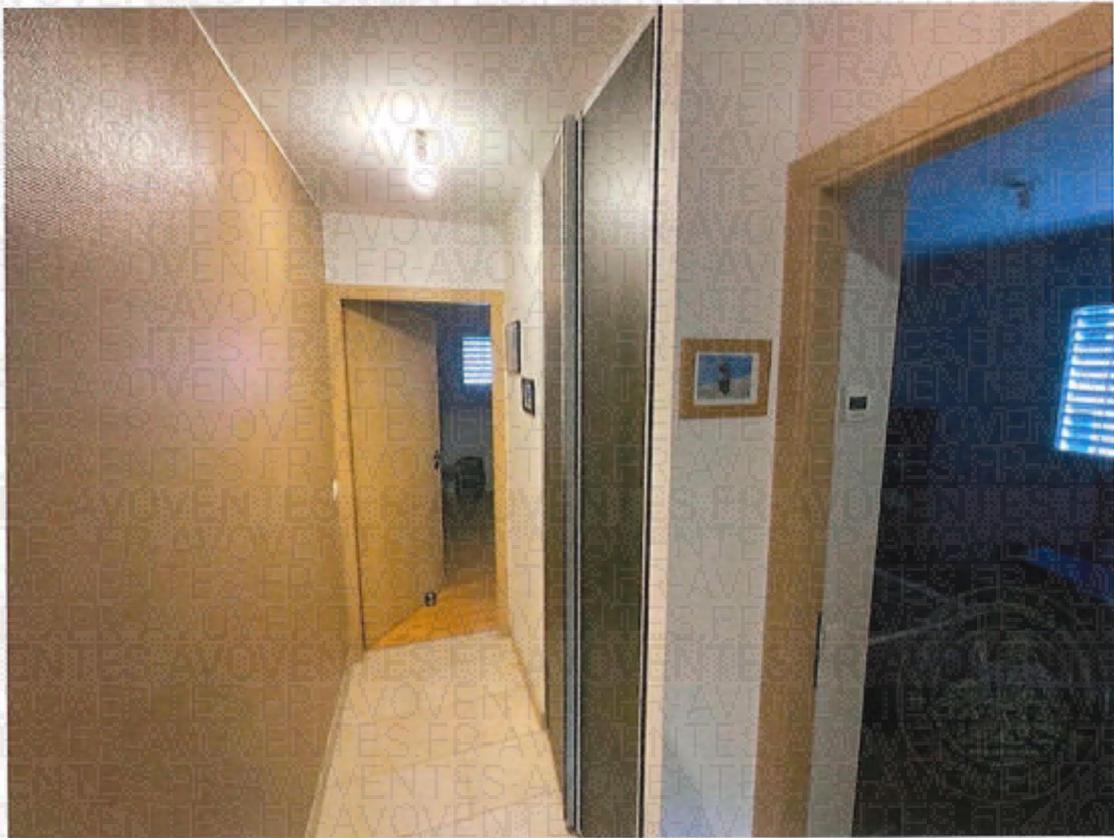
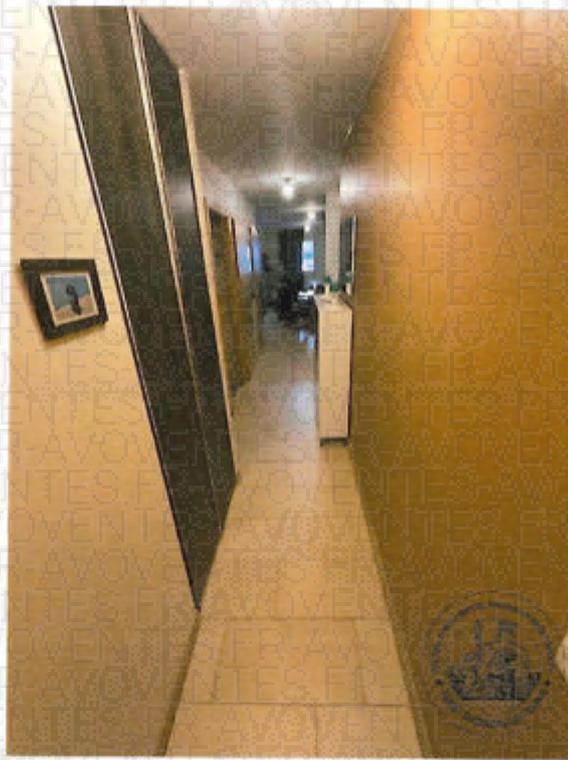
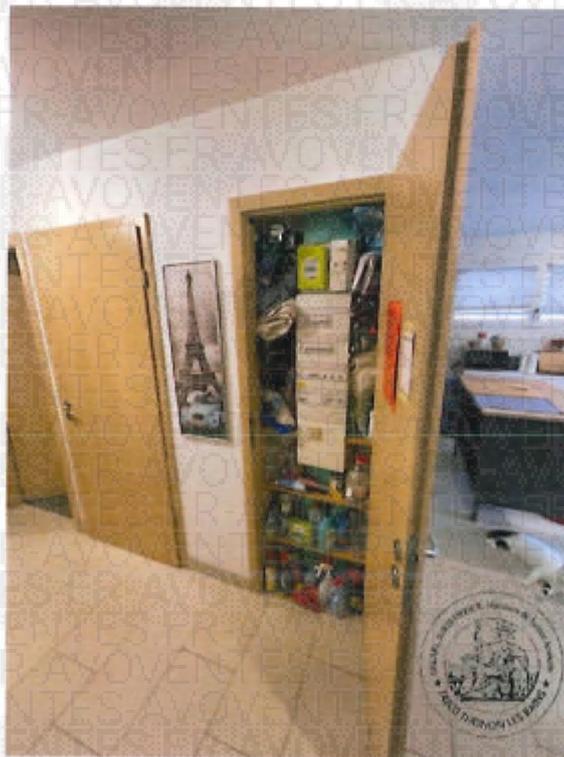
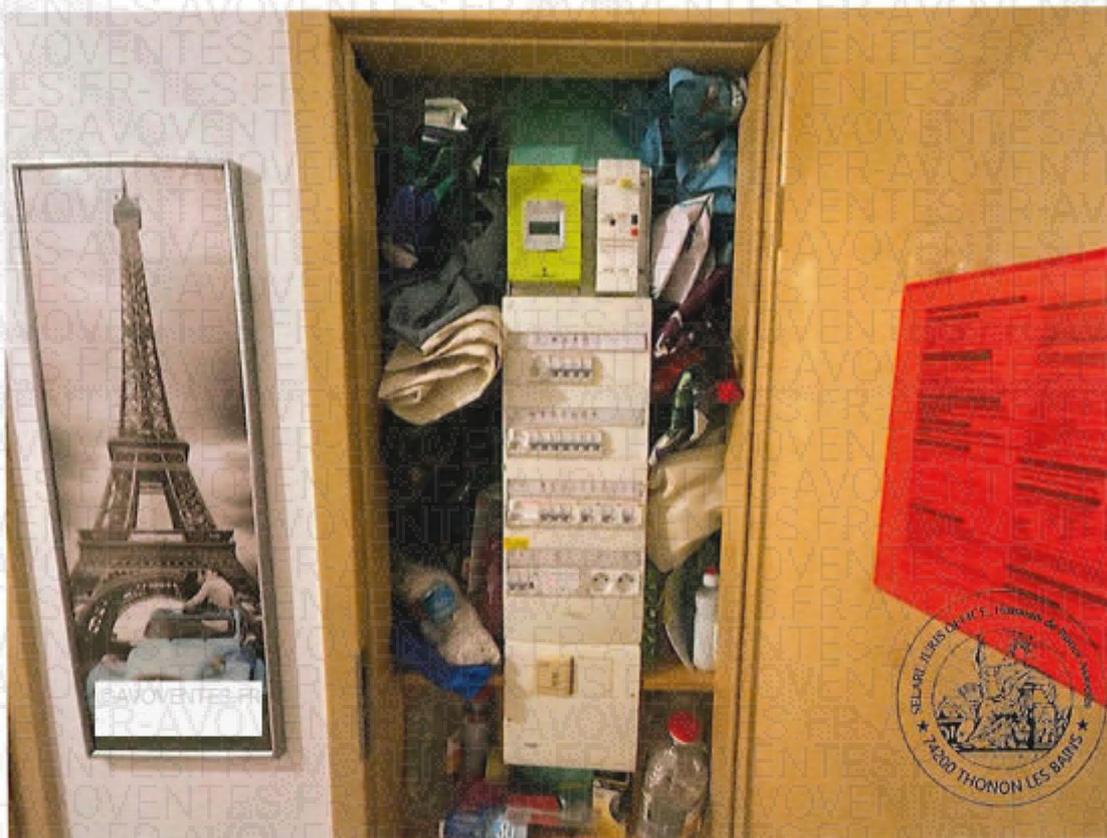
5.1 Entrée : dégagement et couloir

Tapiserie fibre de verre avec peinture blanche et marron. Ensemble en très bon état. R.A.S.

Sol : présence d'un carrelage au sol sur l'ensemble de la surface, couleur beige, avec plinthes de mur coordonnées. Ensemble en bon état.

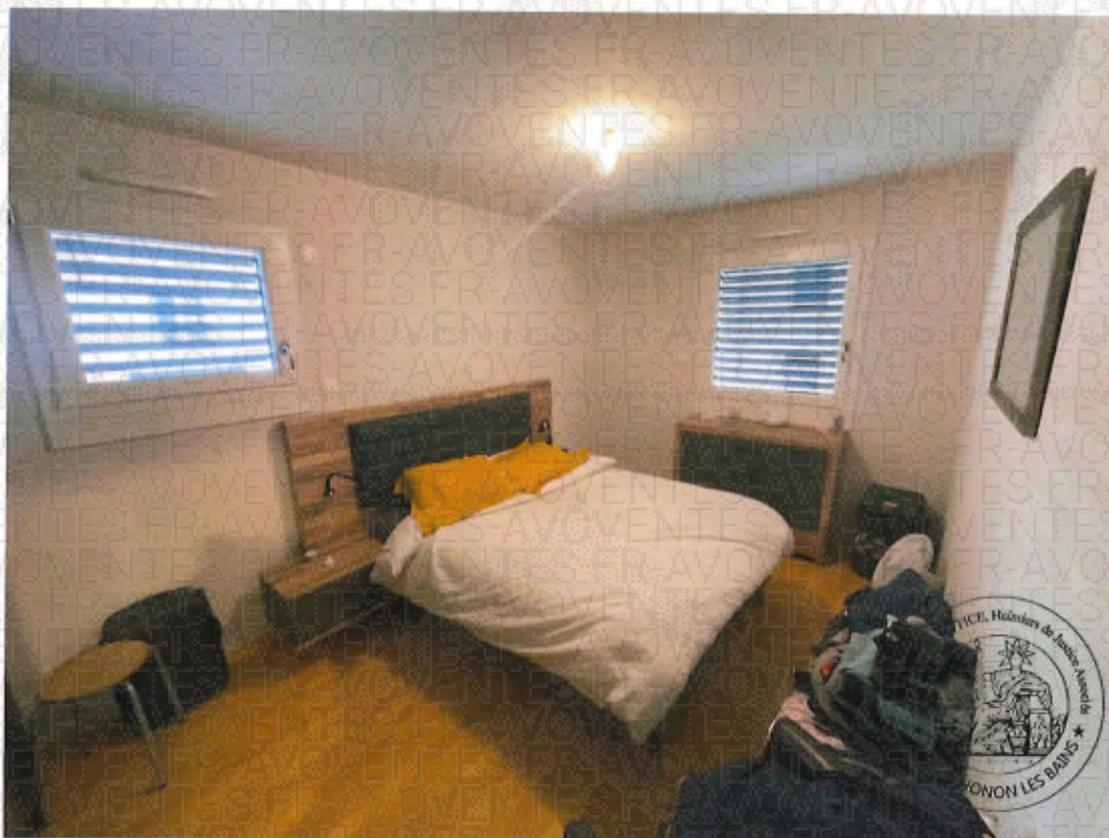
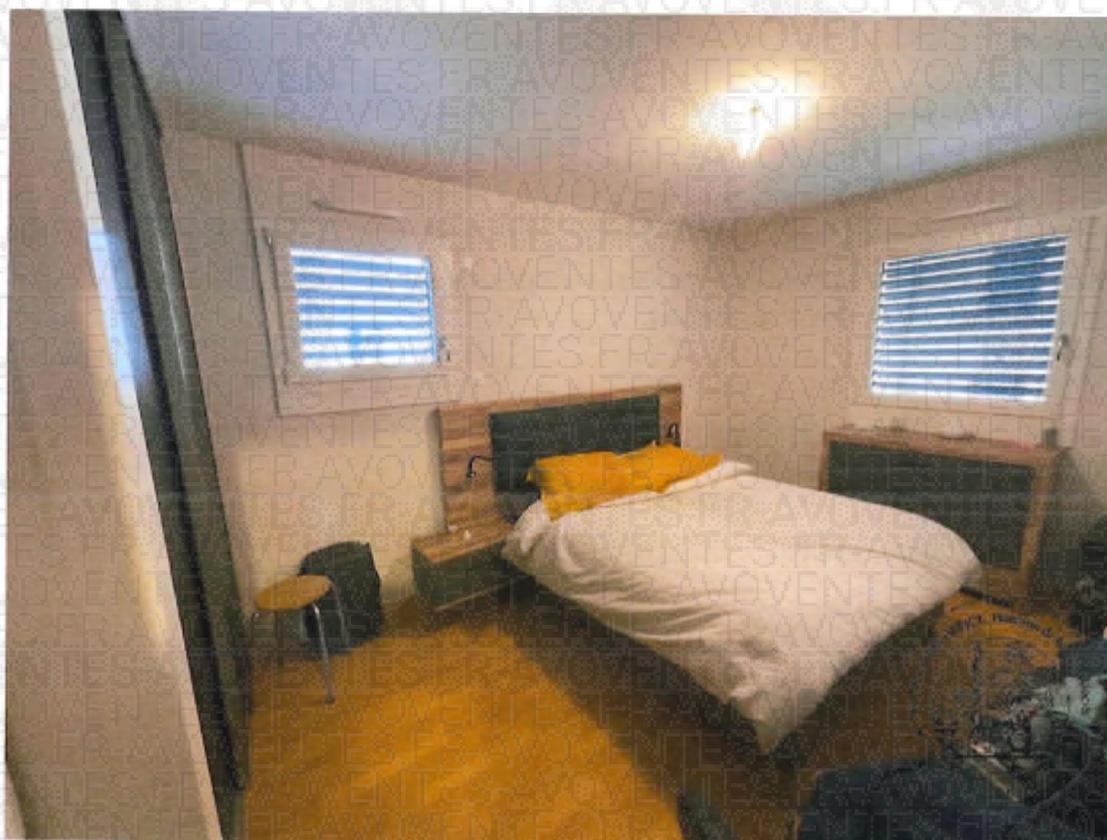
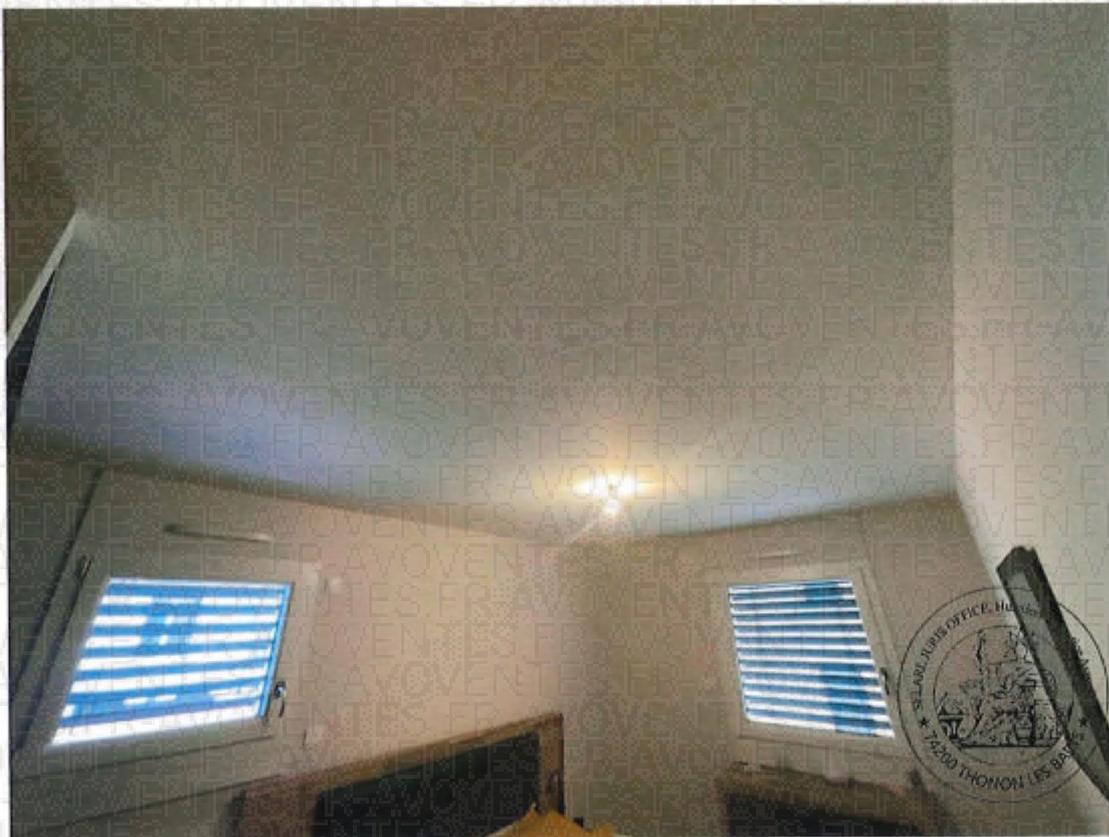
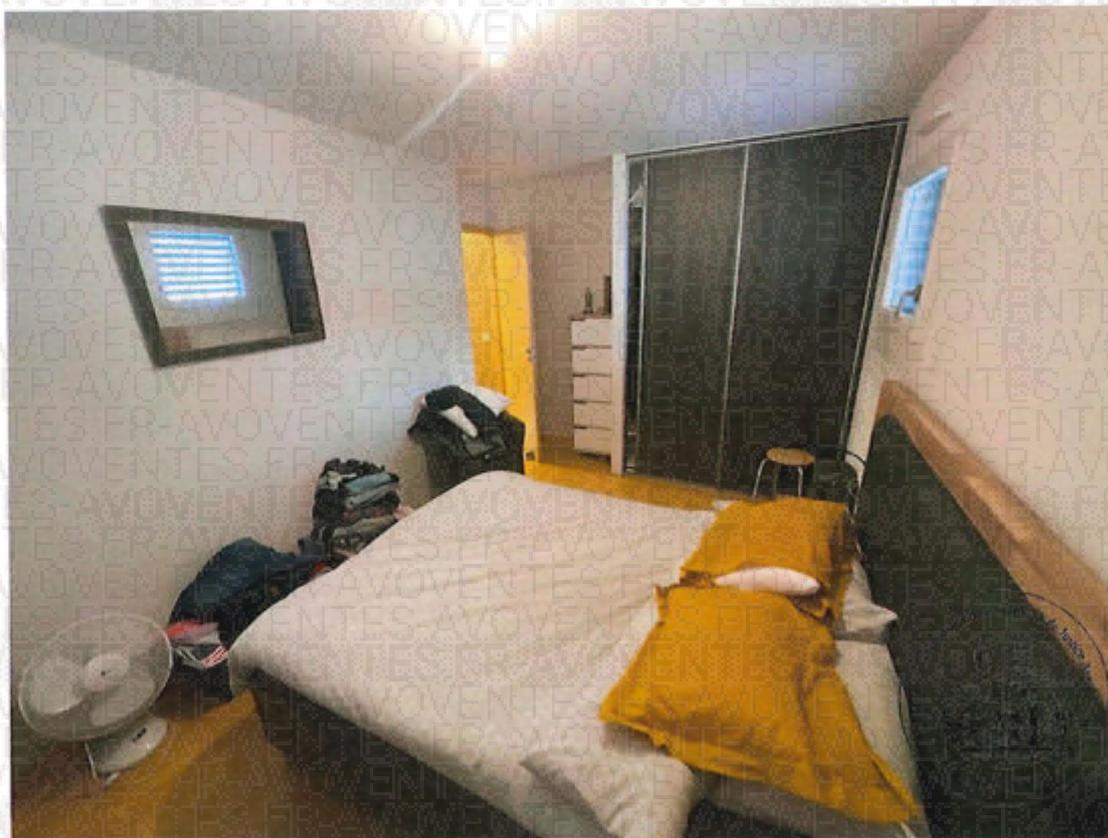
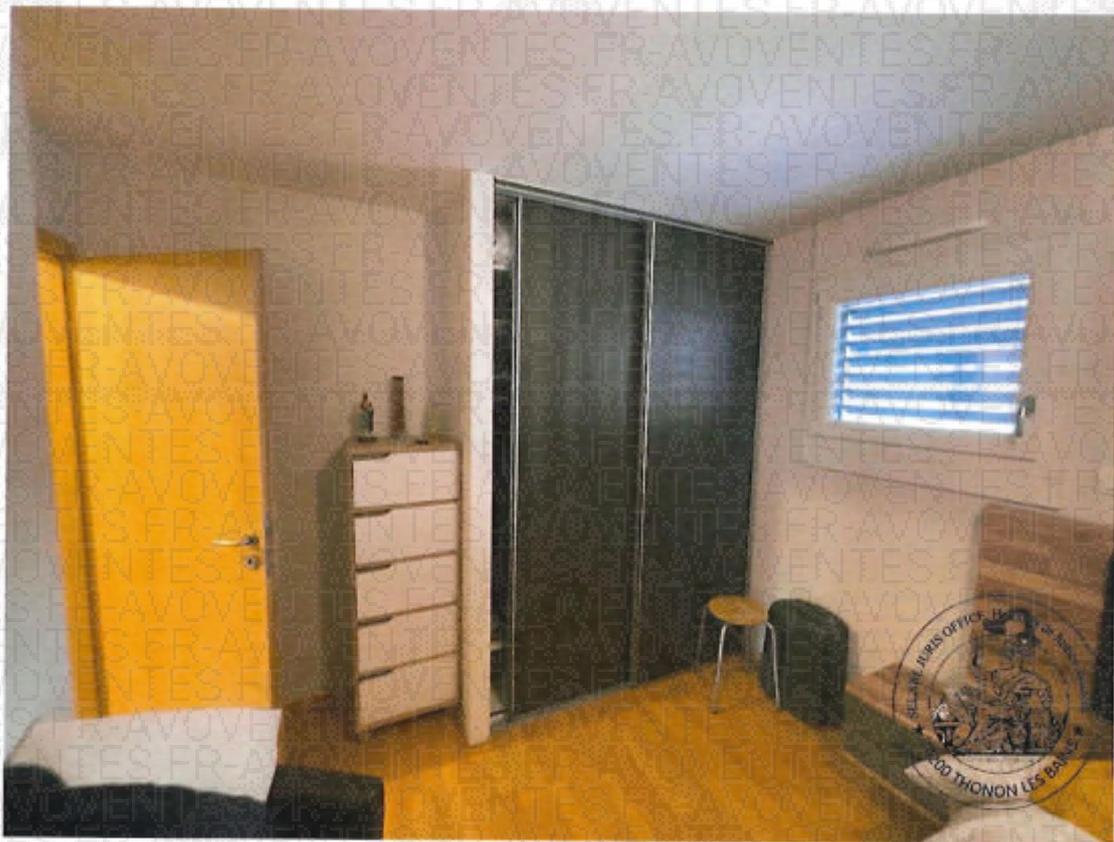
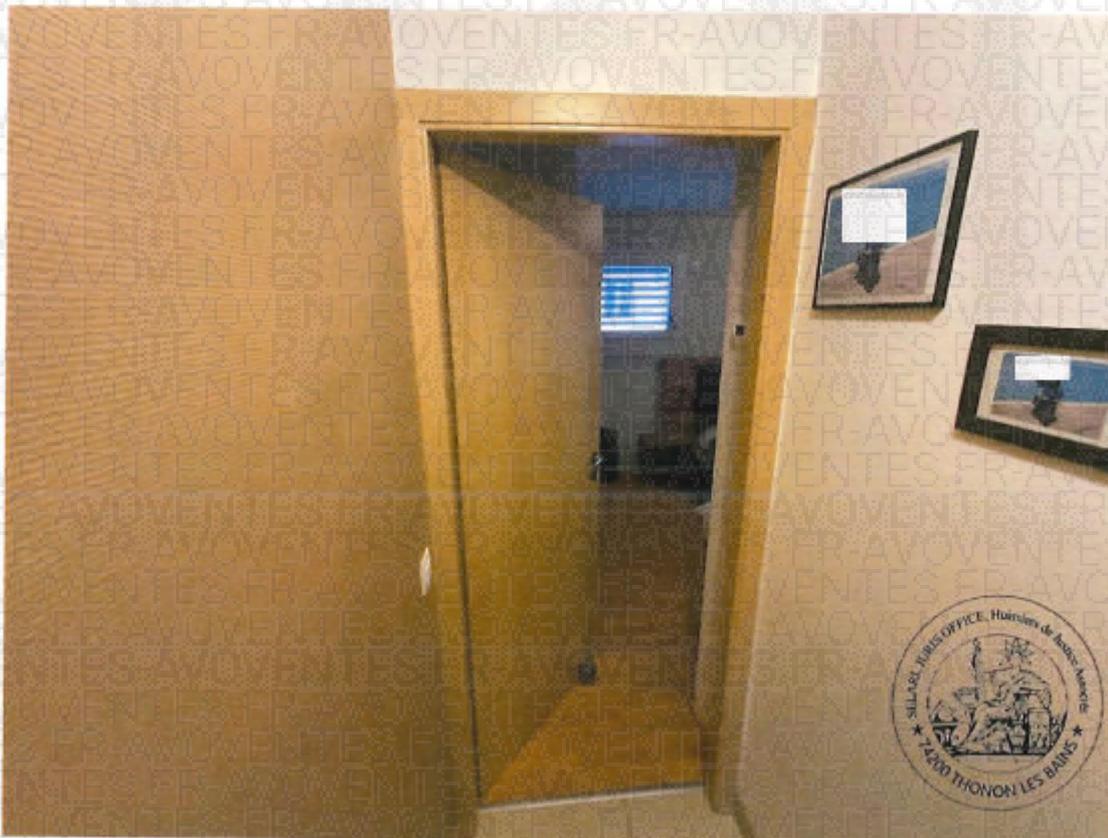
5.2 Chambre Nord

Parquet au sol sur l'ensemble de la surface en bon état.

Murs périphériques : tapisserie fibre de verre avec peinture blanche. Bon état.

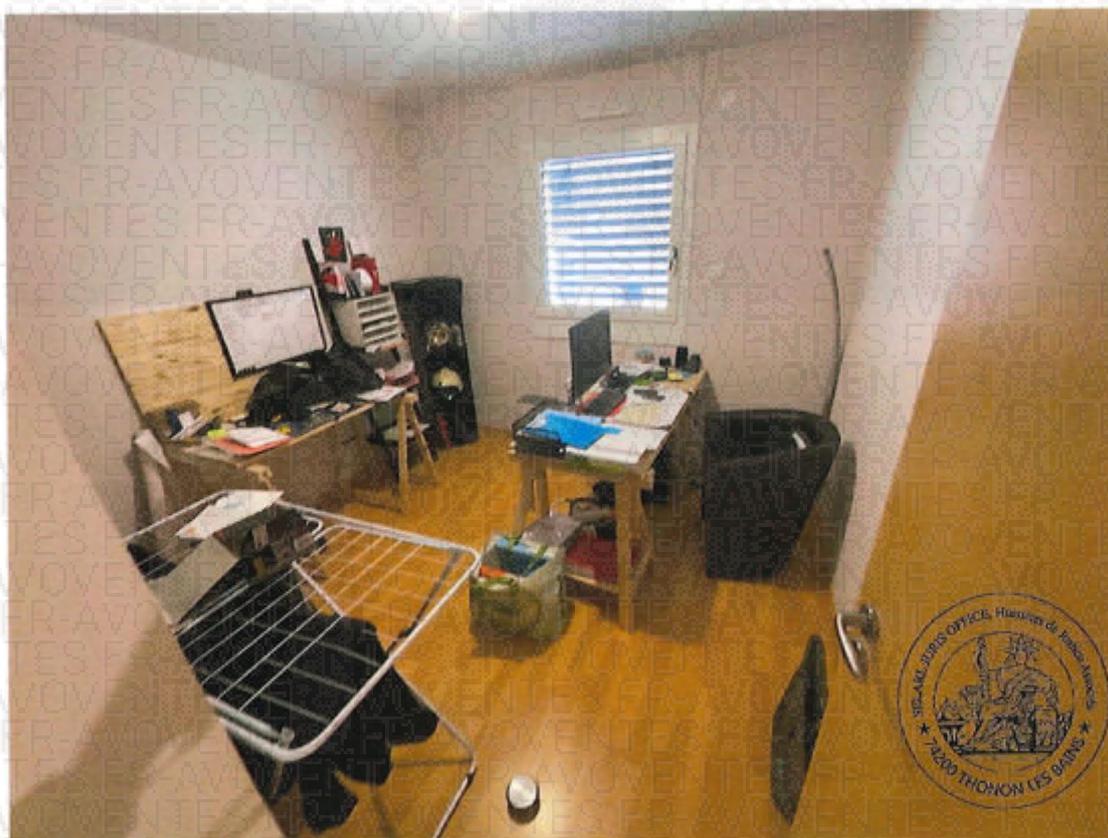
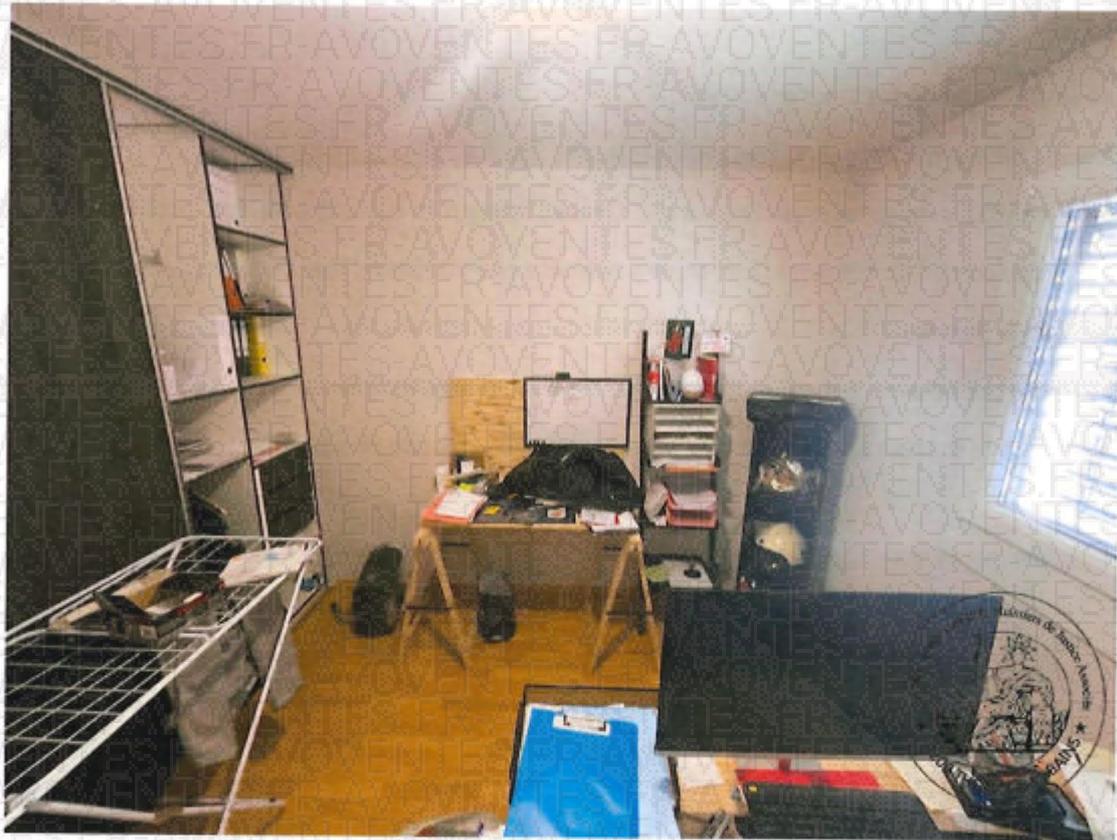
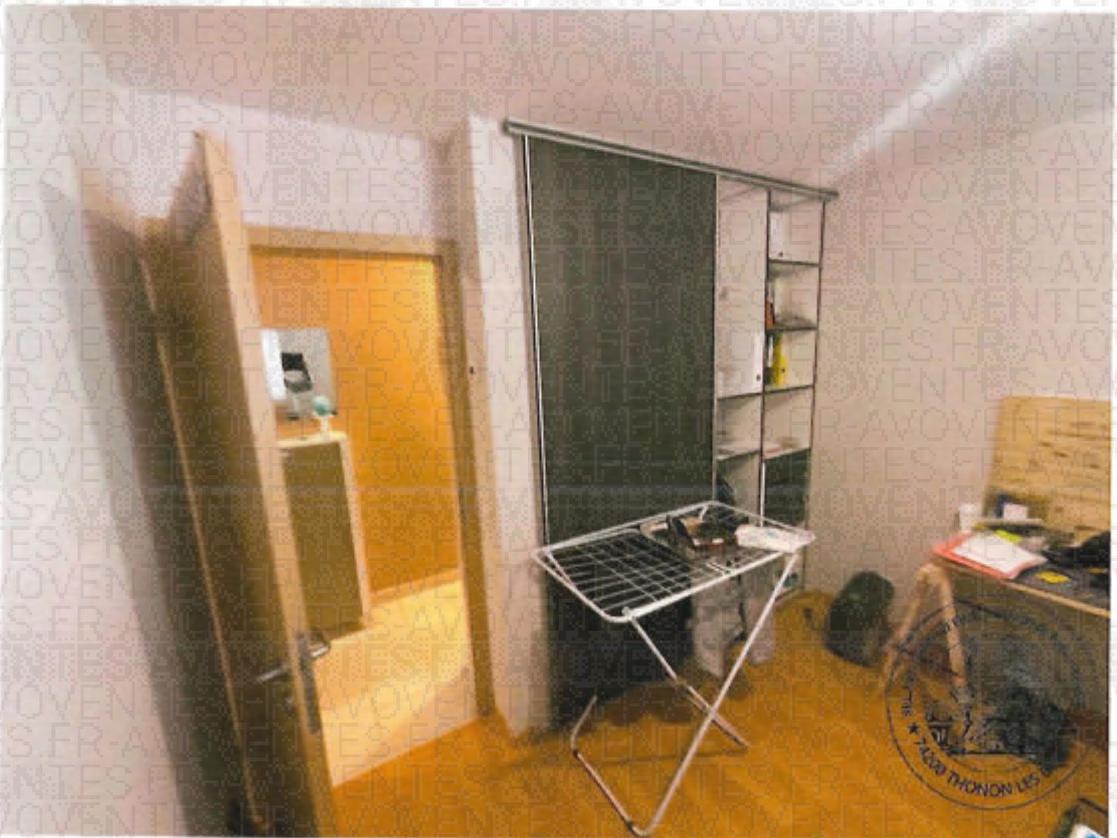
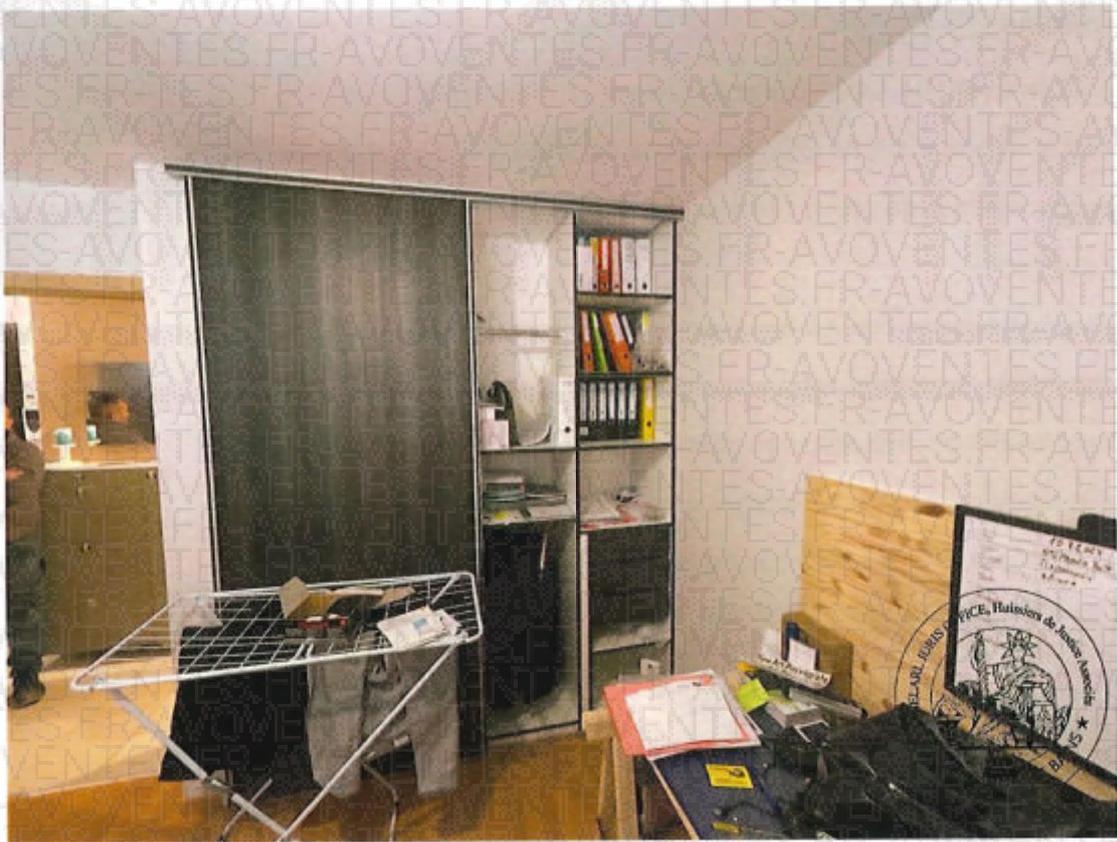
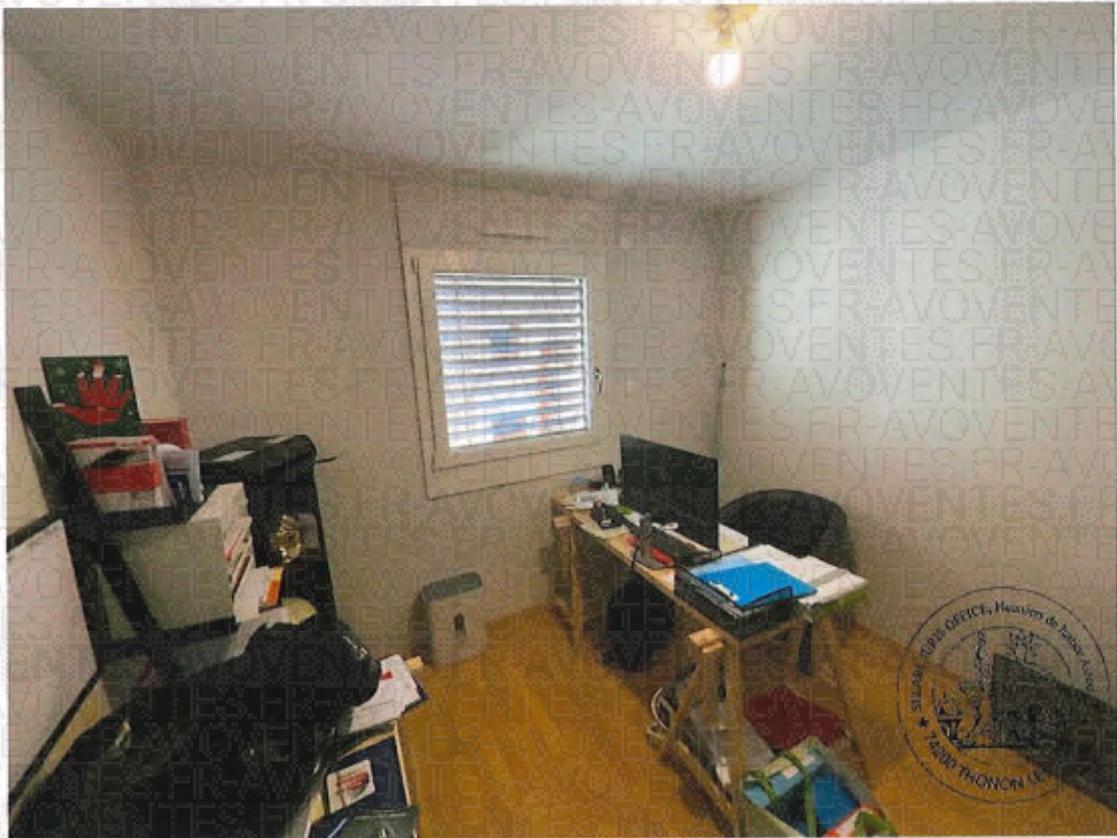
5.3 Bureau Est

Parquet au sol sur l'ensemble de la surface en bon état.

Murs périphériques : tapisserie fibre de verre avec peinture blanche. Bon état.

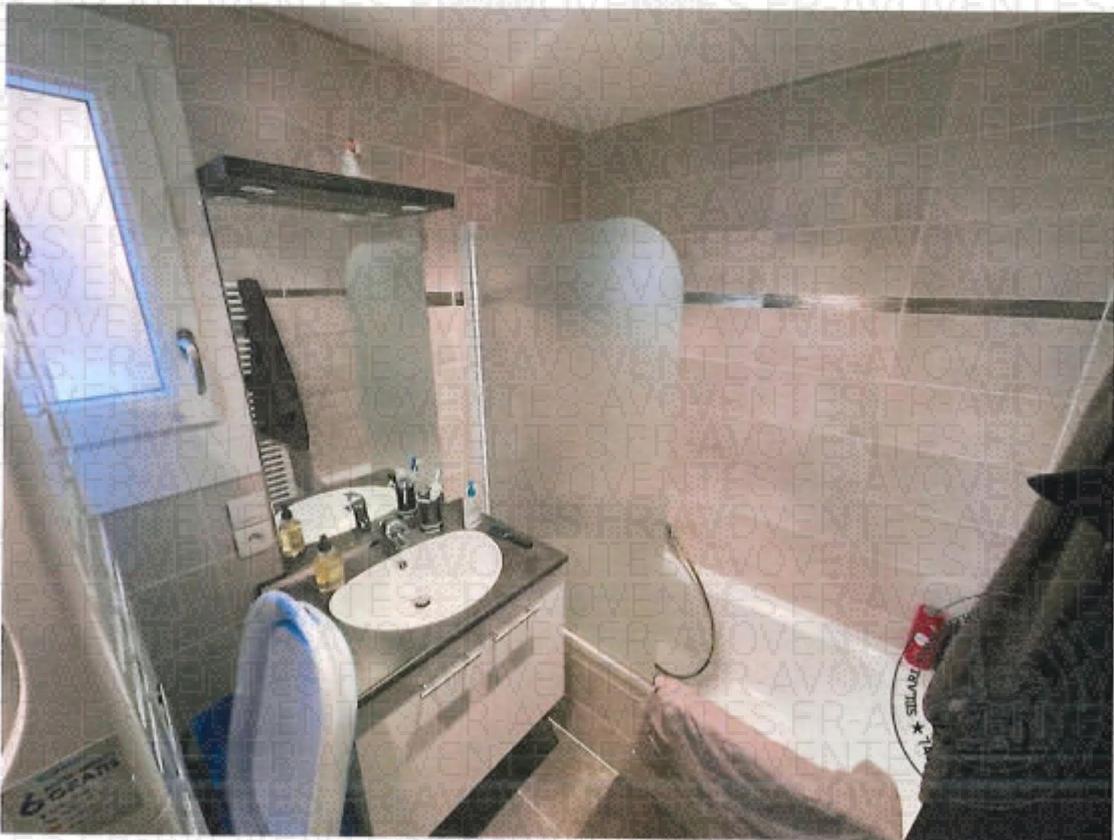
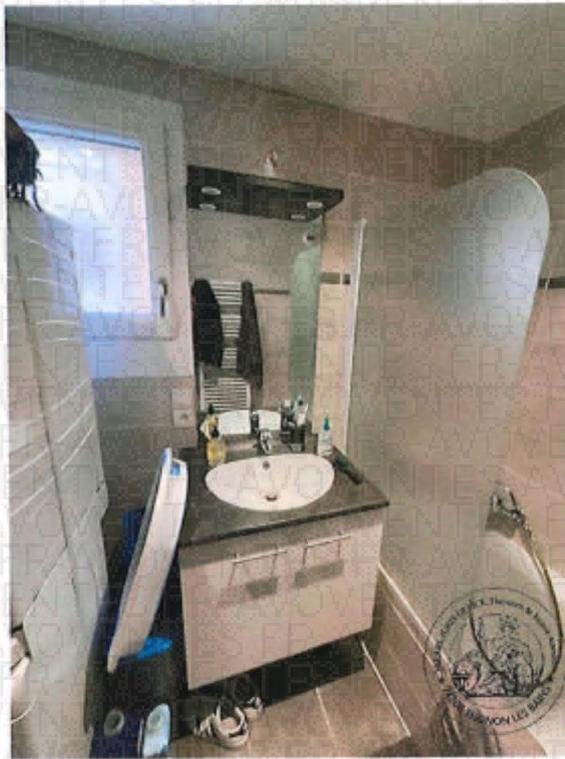
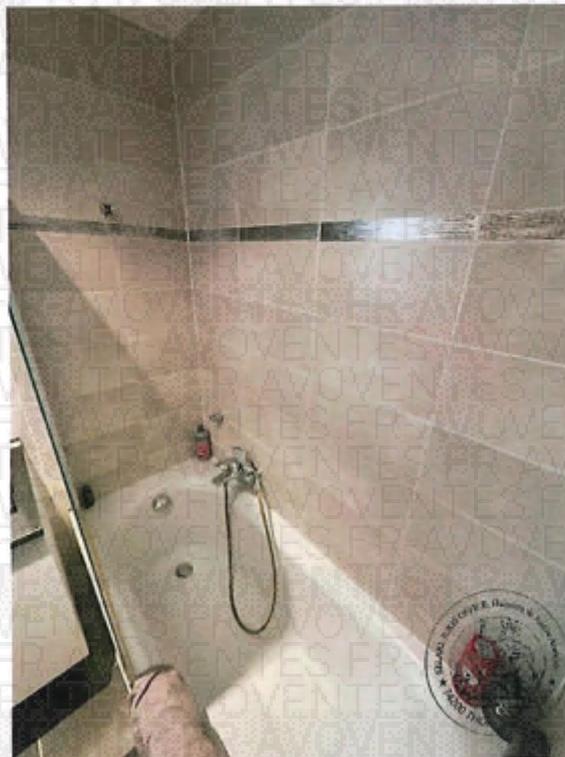
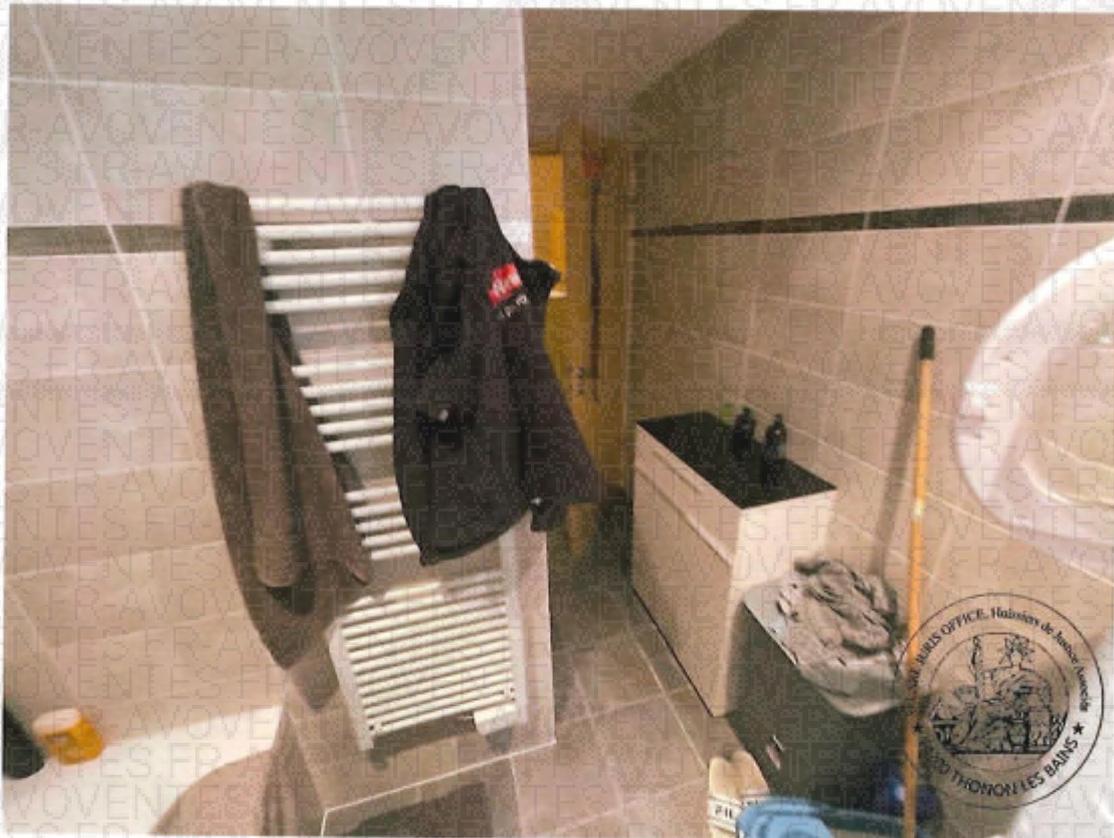
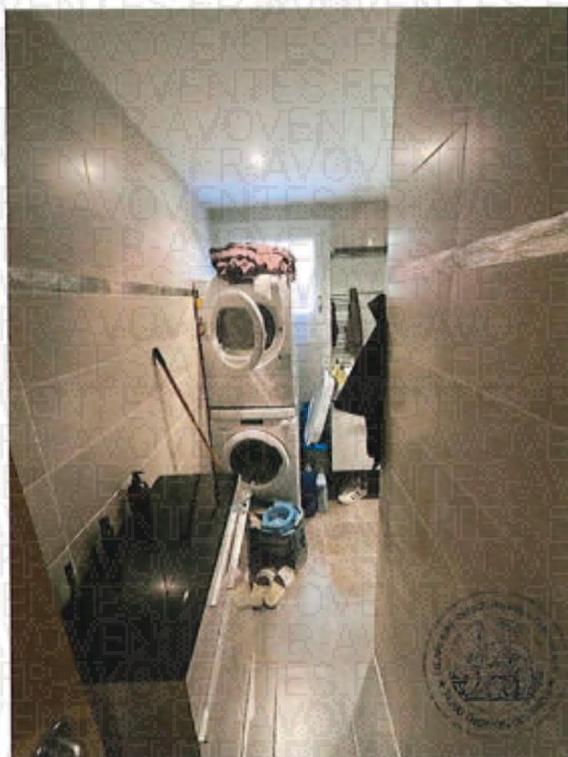
5.4 Salle-de-bains

Carrelage au sol, sol ensemble la surface couleur anthracite gris clair. Bon état.
