PROCES VERBAL DE CONSTAT

Sur la commune de COLLONGES-SOUS-SALEVE, département de la Haute-Savoie, à l'effet de décrire les biens immobiliers situés sur ladite Commune, au 265 Route de Genève, Résidence Les Lys, appartenant dans un ensemble immobilier cadastré Section AB 203, AB 409, AB 410, AB 411, AB 605 et AB 738 pour une contenance de 00 ha 08 a 97 ca lui appartenant sur les lots N°252 et 216 :

- **Un Appartement formant le lot 25**, situé au premier étage, un appartement portant le numéro 2 au plan de l'étage comprenant : séjour-cuisine, hall, placard, w-c, salle de bains, deux chambres avec chacune un placard, balcon

- **Une place de parking extérieure formant le lot 10**, dans la cour extérieure, rez bas, un parking portant le numéro 18

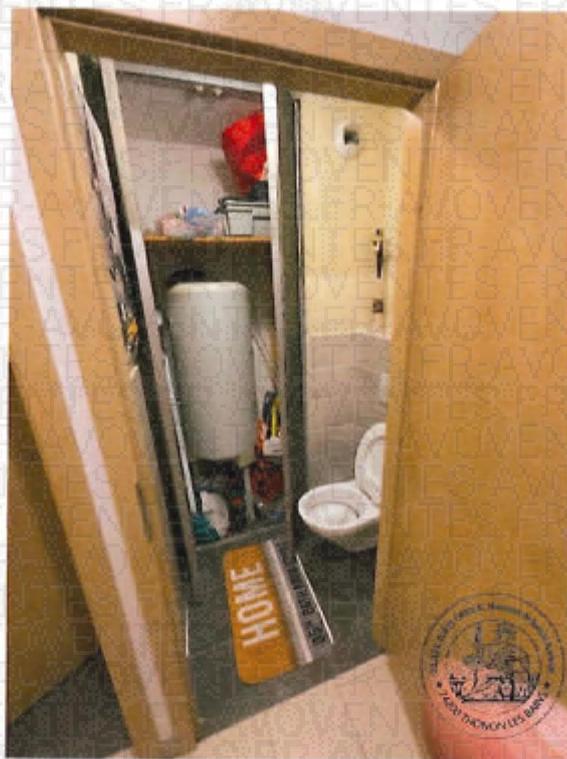
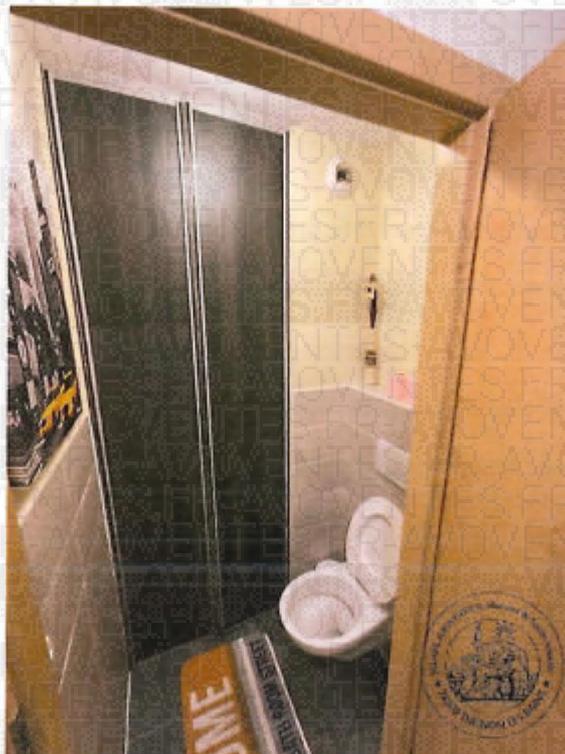
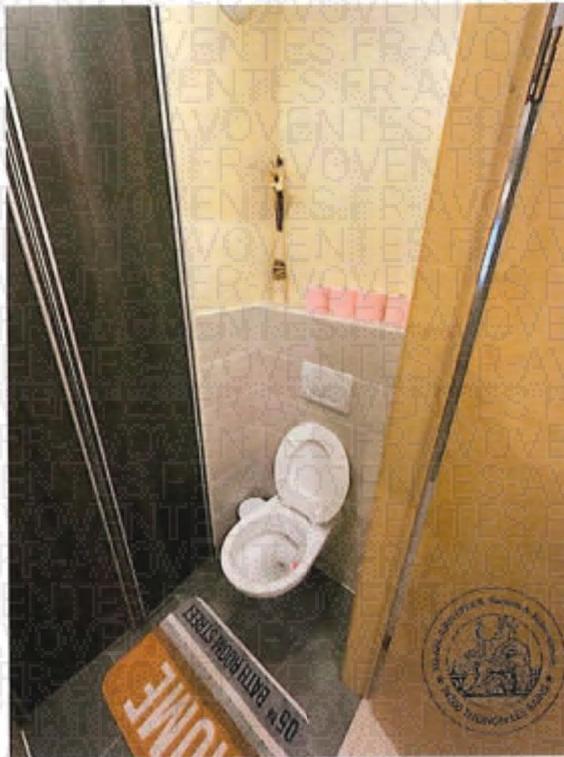
5.5 WC

Sol : carrelage au sol, couleur gris anthracite en bon état.

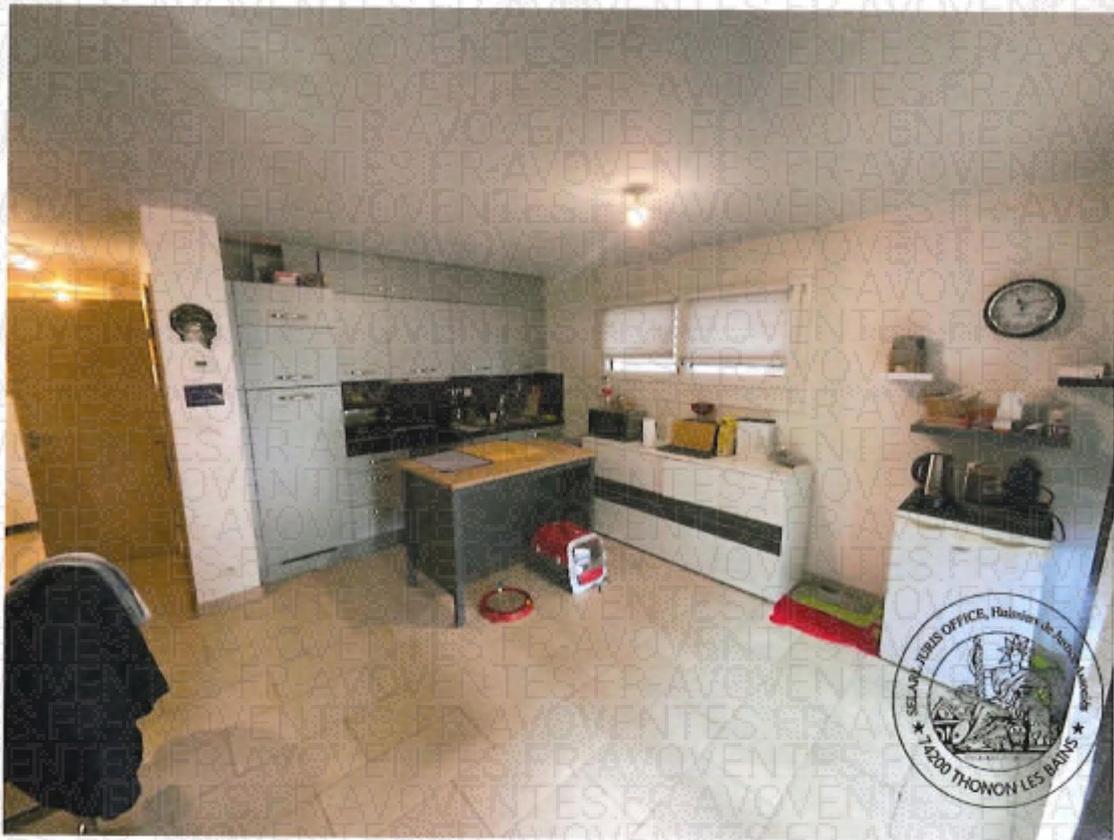
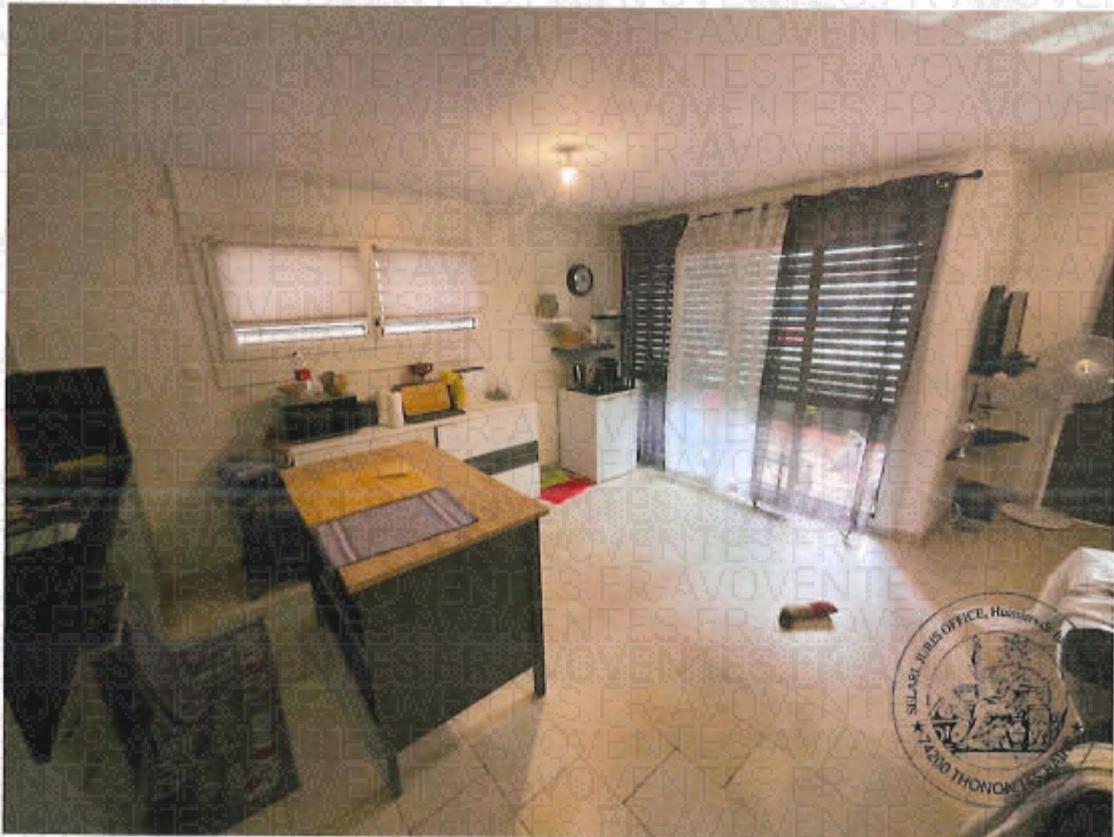
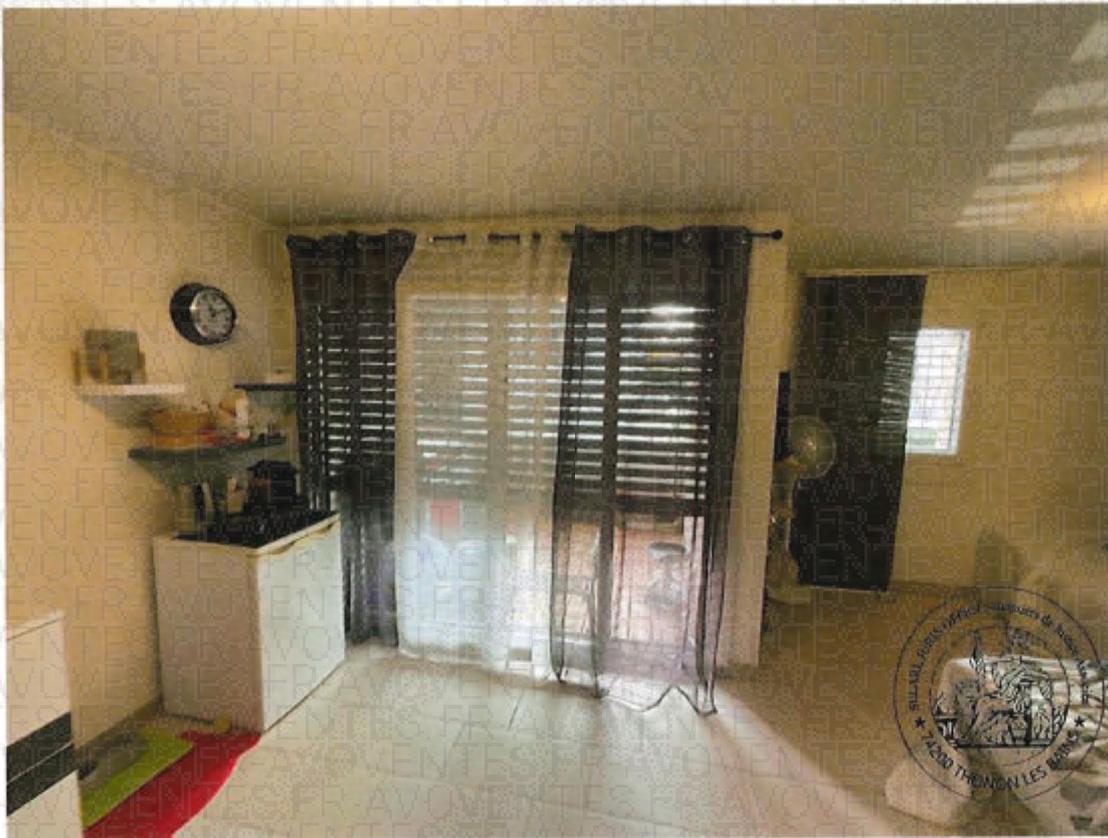
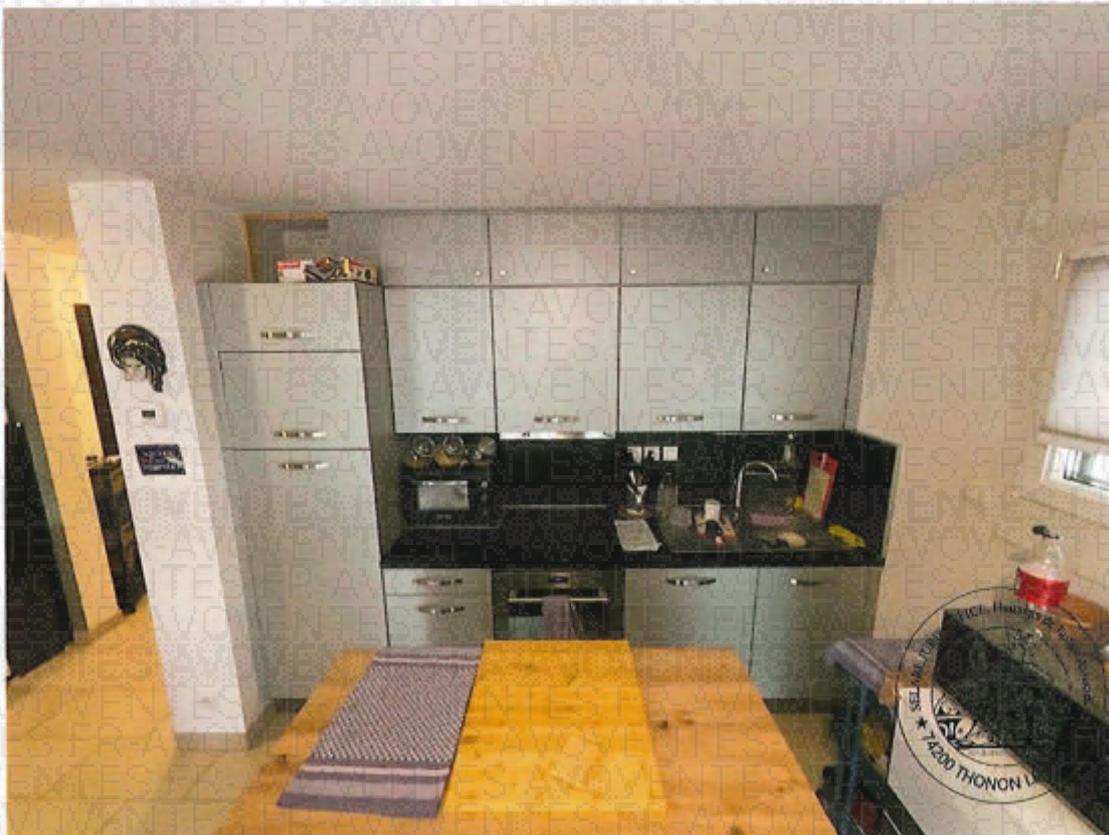
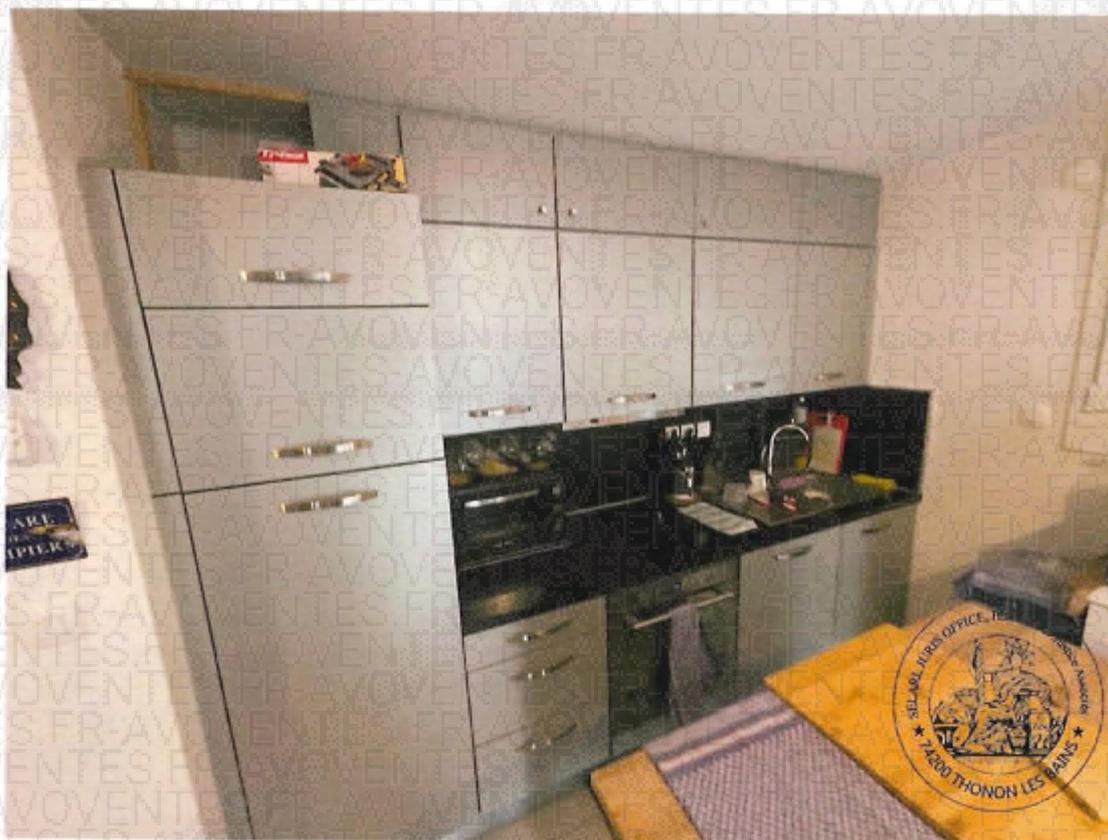
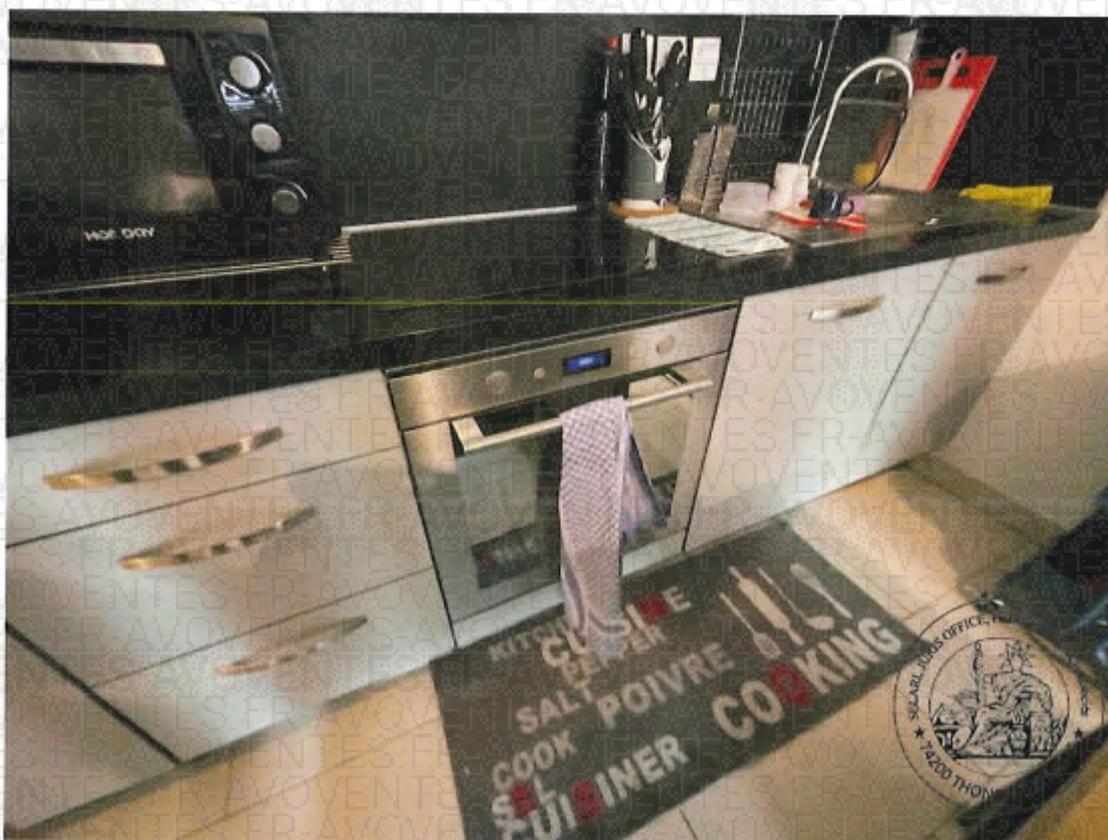
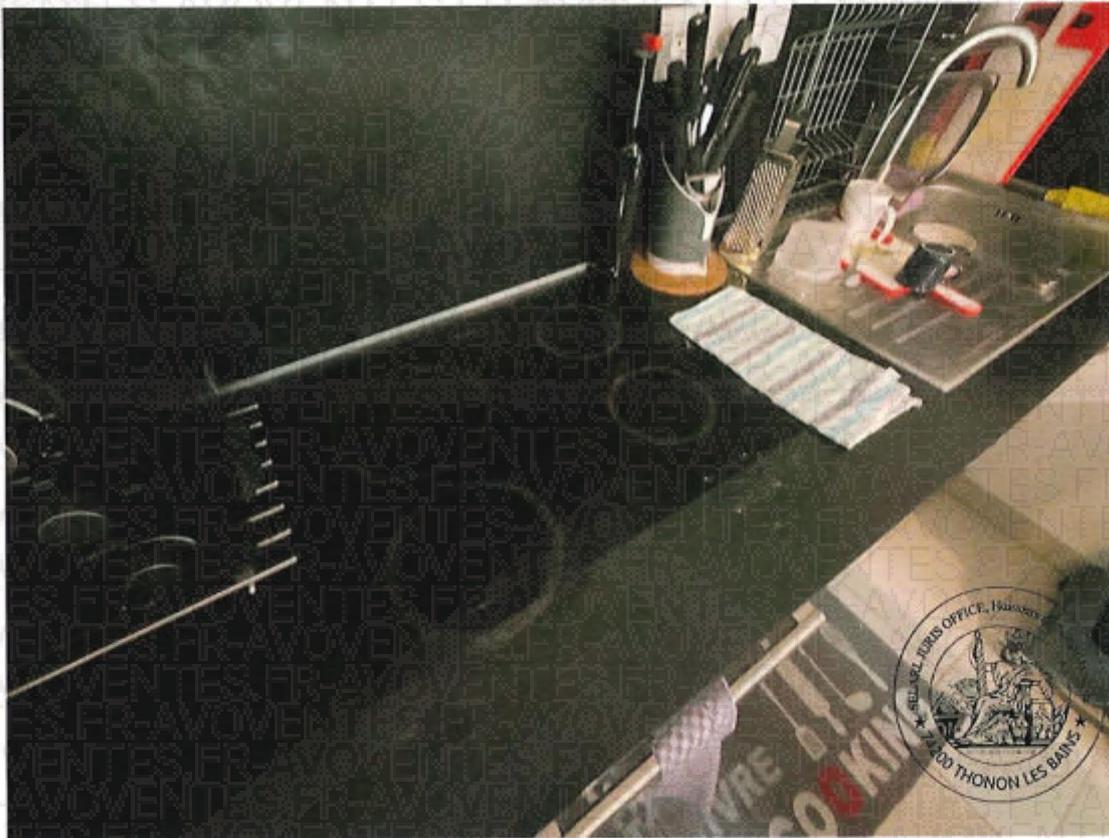
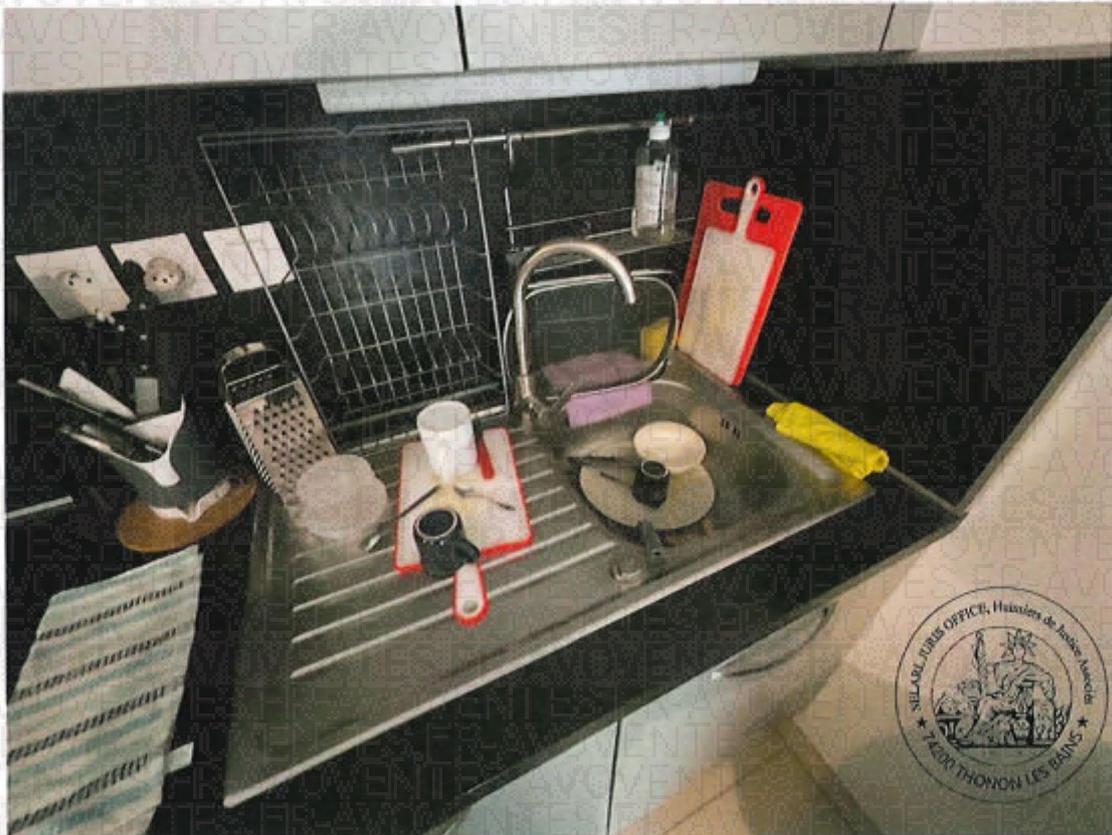
5.6 Cuisine ouverte sur séjour

Mur côté Est : tapisserie fibre de verre avec peinture blanche ensemble en bon état.

Au sol, présence d'un carrelage de couleur beige, dans la continuité de la salle à manger et du séjour. Bon état général.

Plafond : sous face de dalle avec enduit et peinture blanche, bon état général, un point lumineux avec douille et ampoule en partie centrale du secteur cuisine.

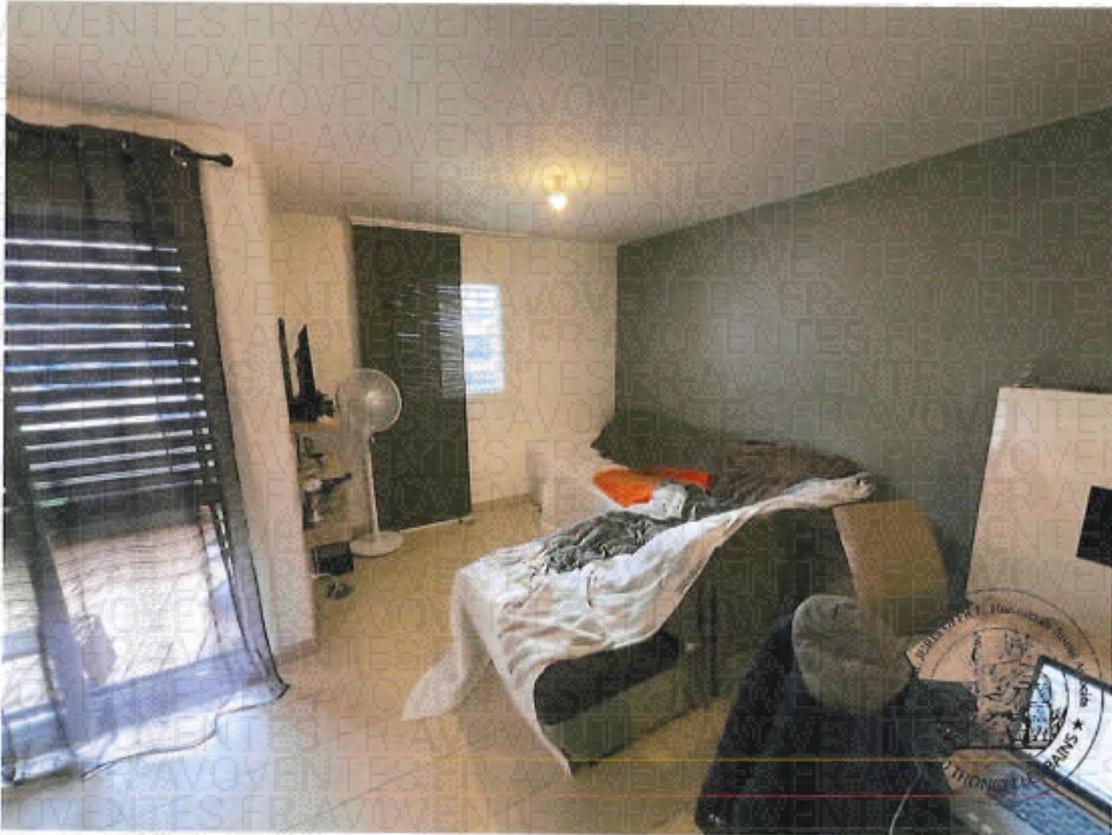
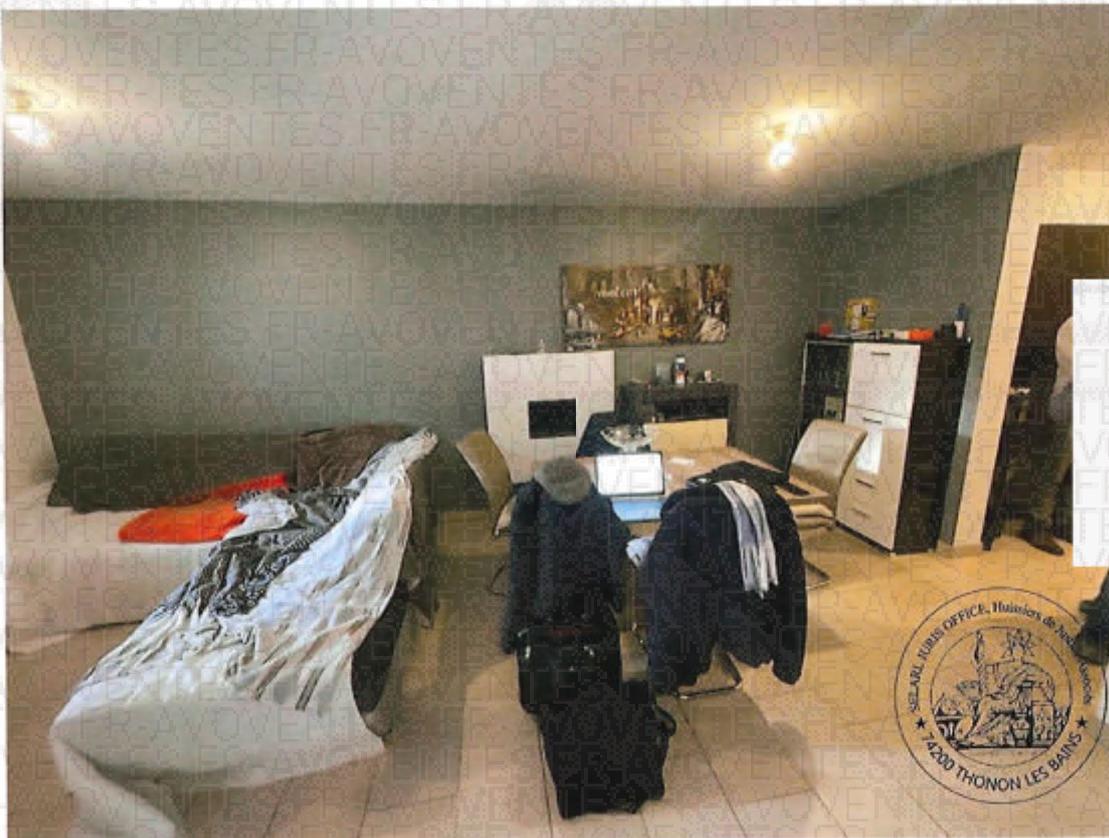
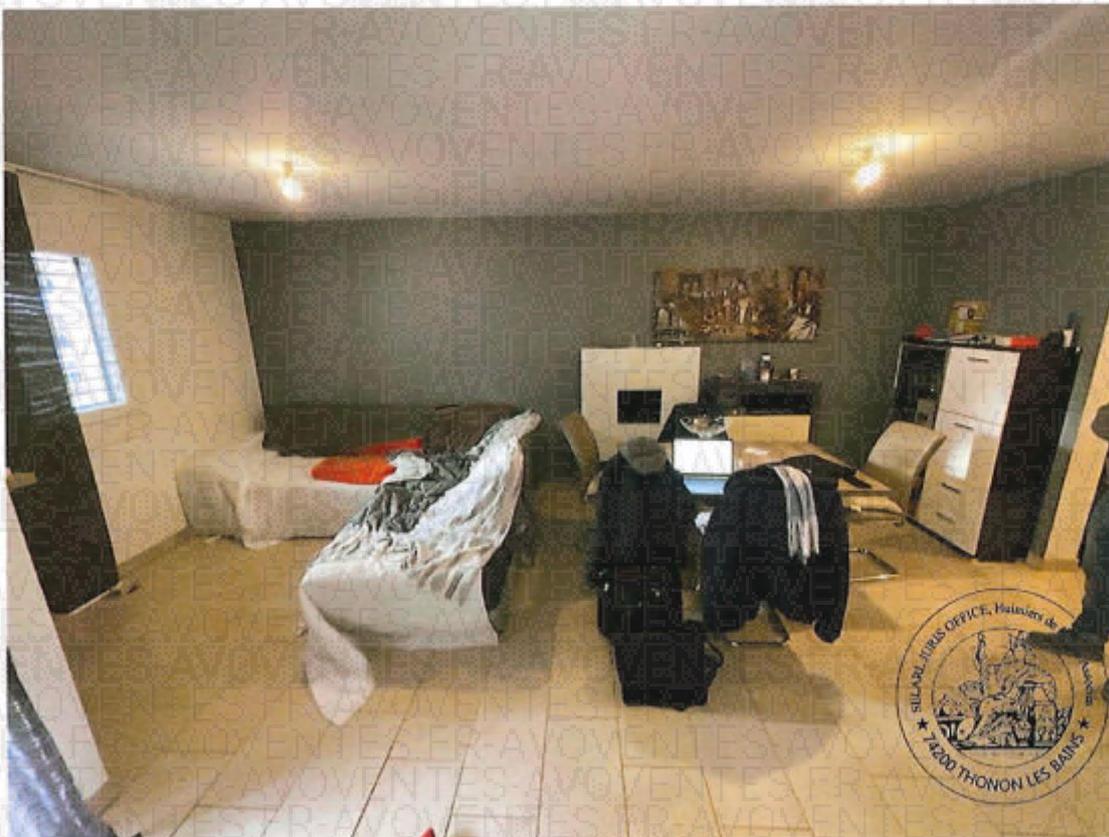
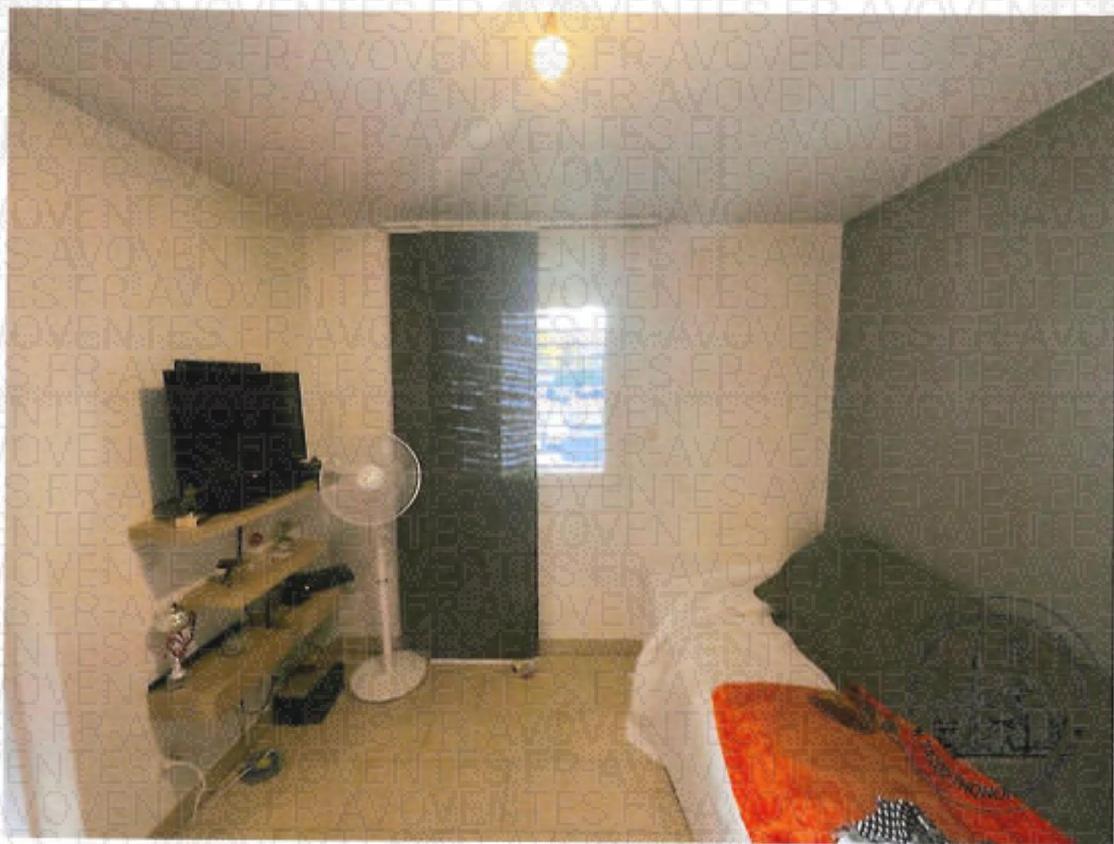
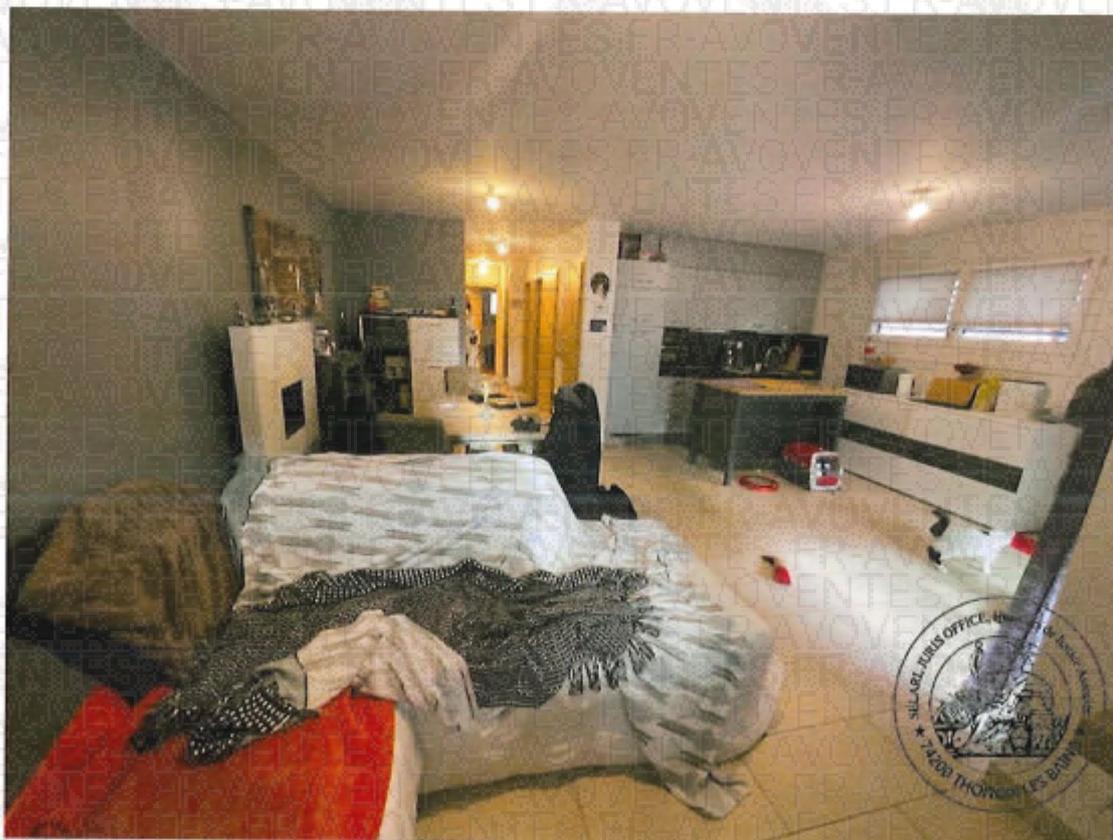
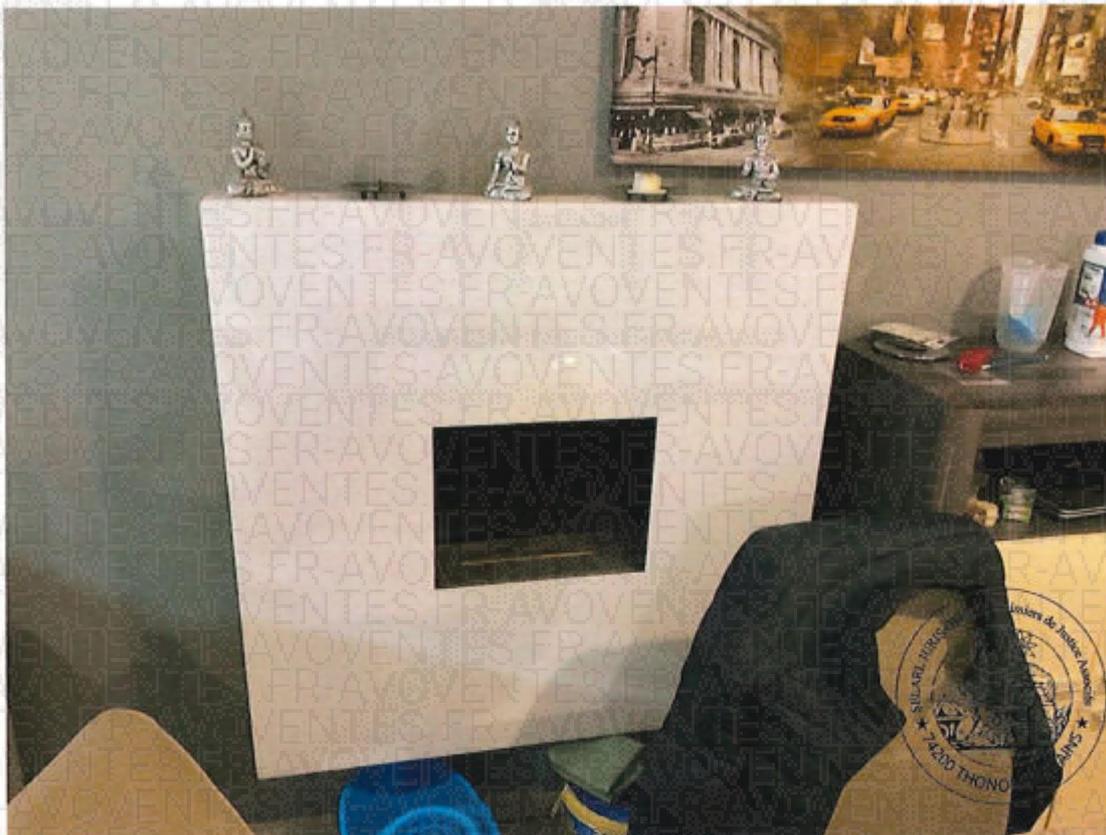
5.7 Salon / salle à manger

Murs périphériques : tapisserie fibre de verre avec peinture blanche ensemble en bon état.

Au sol présence d'un carrelage de couleur beige. Bon état général.

Plafond : sous face de dalle avec enduit et peinture blanche, bon état général, deux points lumineux avec douilles et ampoules.

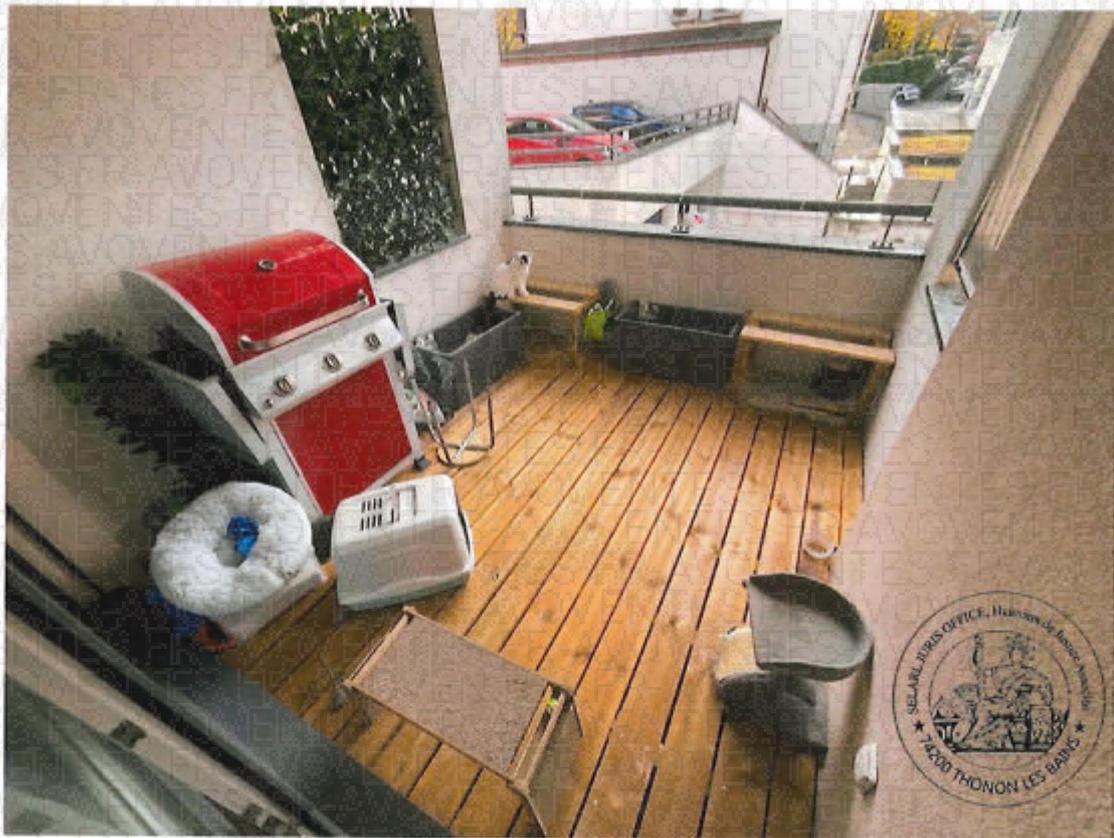
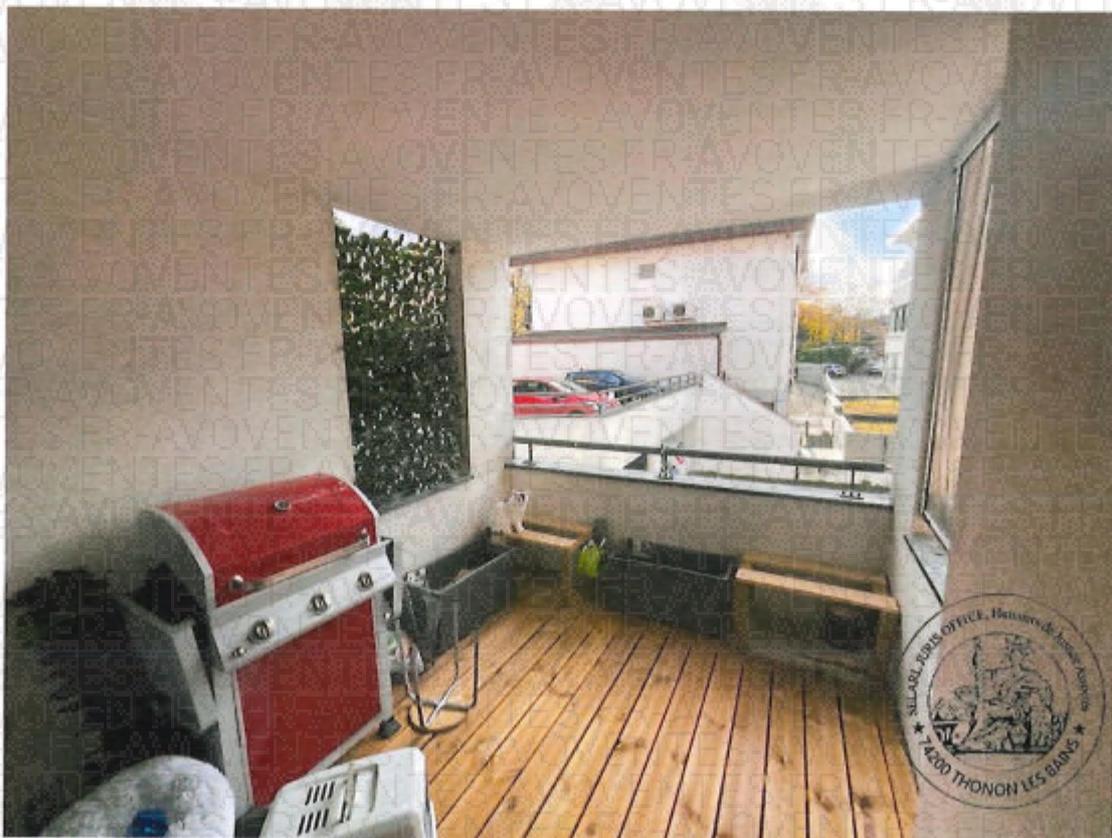
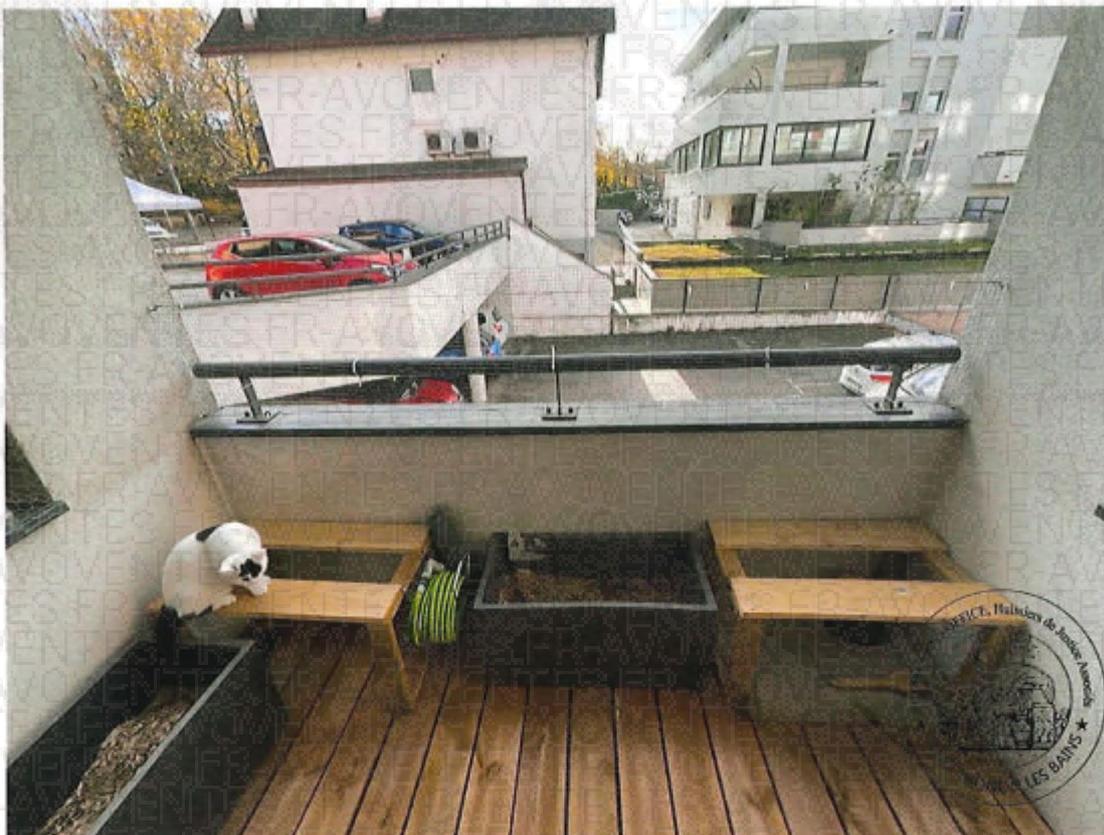
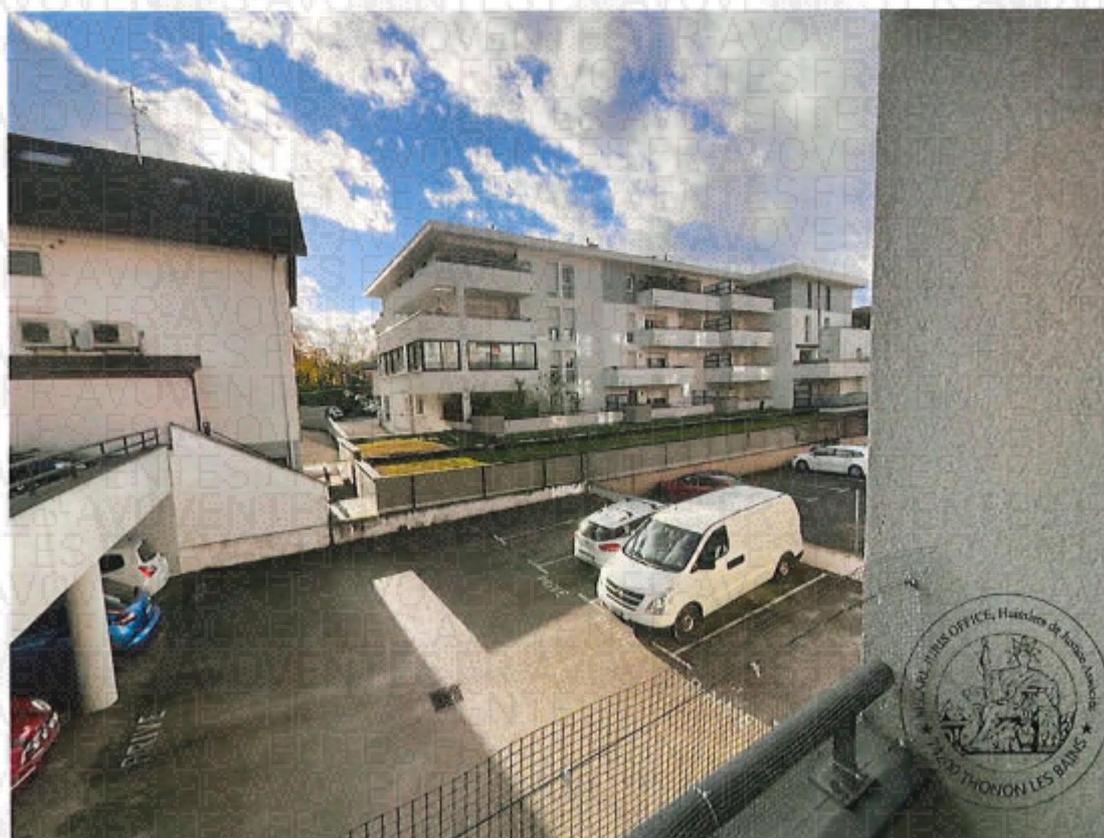
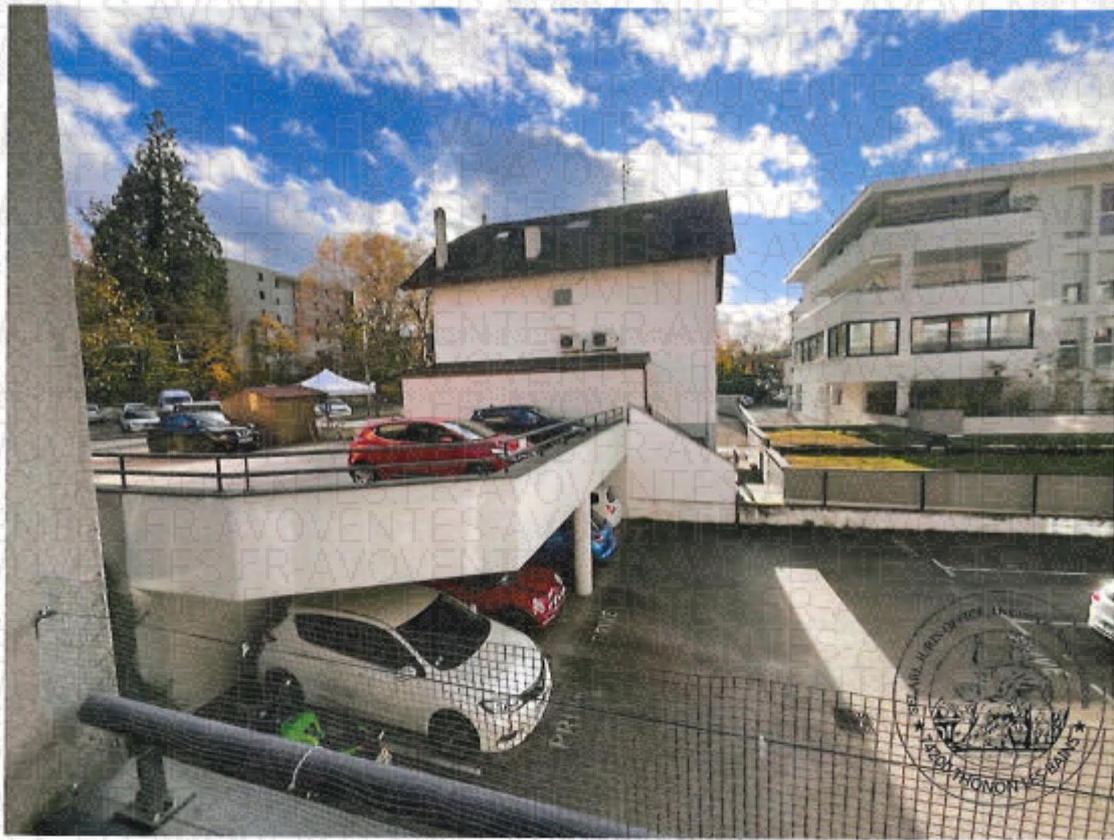
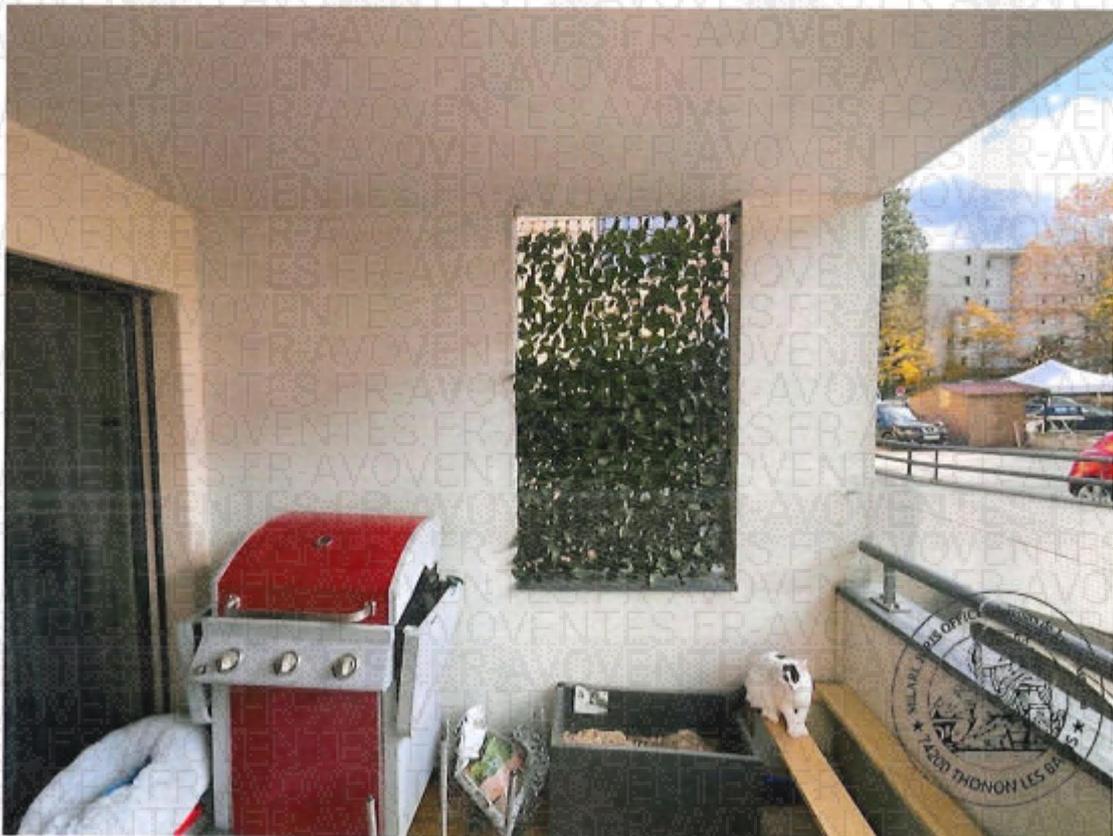
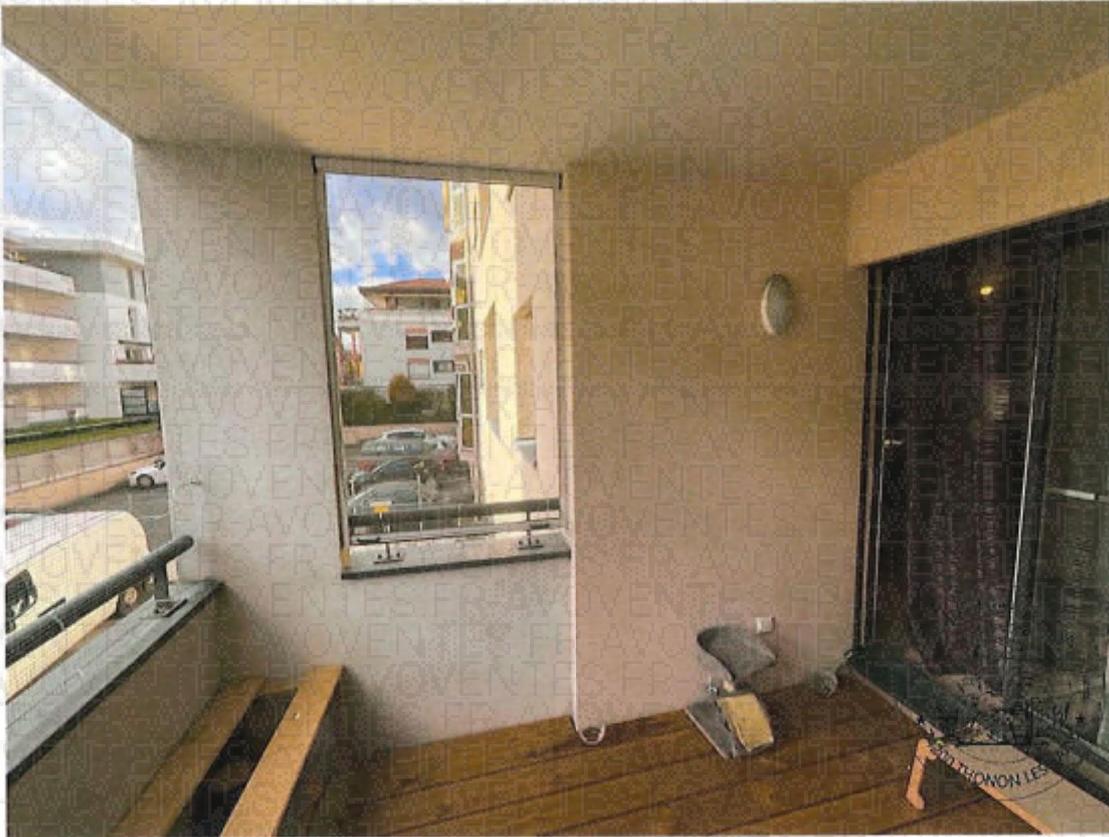
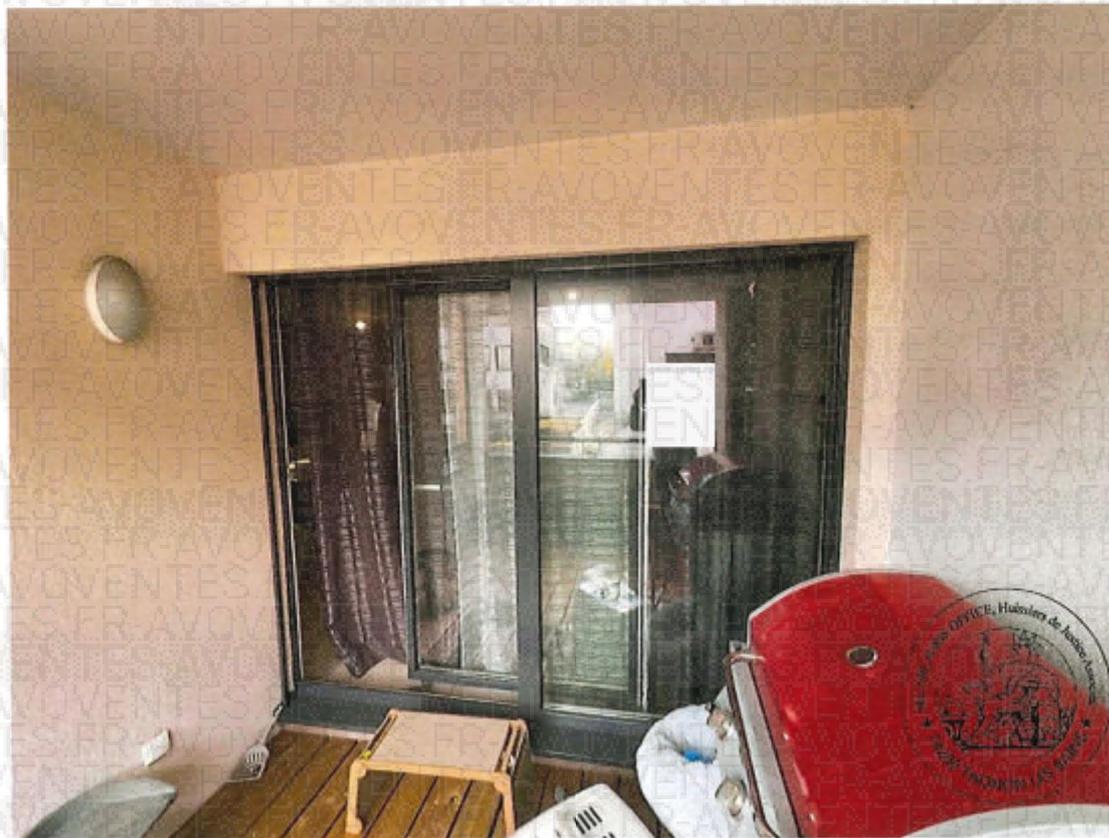
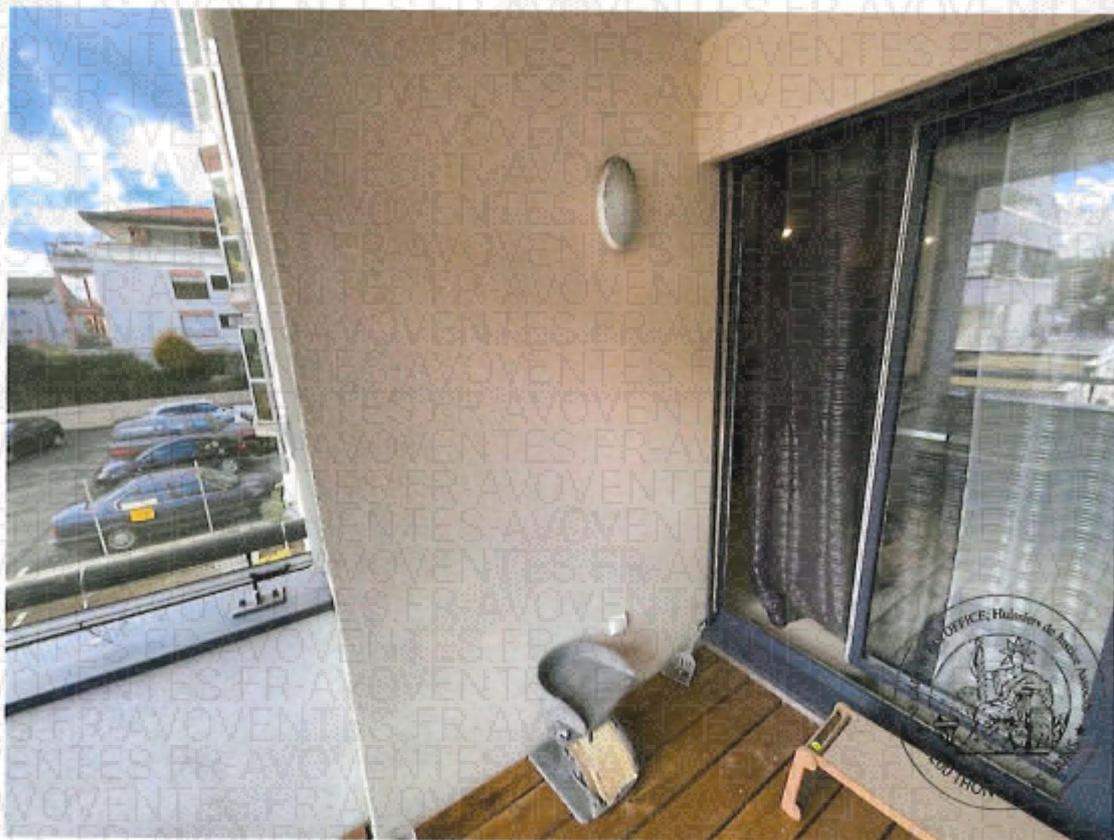
5.8 Balcon

Sol : présence de lamelles en bois sur l'ensemble de la surface du balcon, posées sur des lambourdes en bois. Le propriétaire indique que se trouvait du carrelage antidérapant à l'origine sur la dalle du balcon.
